## Estudio de factibilidad para la rehabilitación de la pequeña edificación con cúpula situada en la antigua localización del SPM84.

C. Tejada, J. Herrera.

Instituto de Astronomía. Universidad Nacional Autónoma de México.  
Km. 103 Carretera Tijuana-Ensenada, Ensenada, B.C., México.

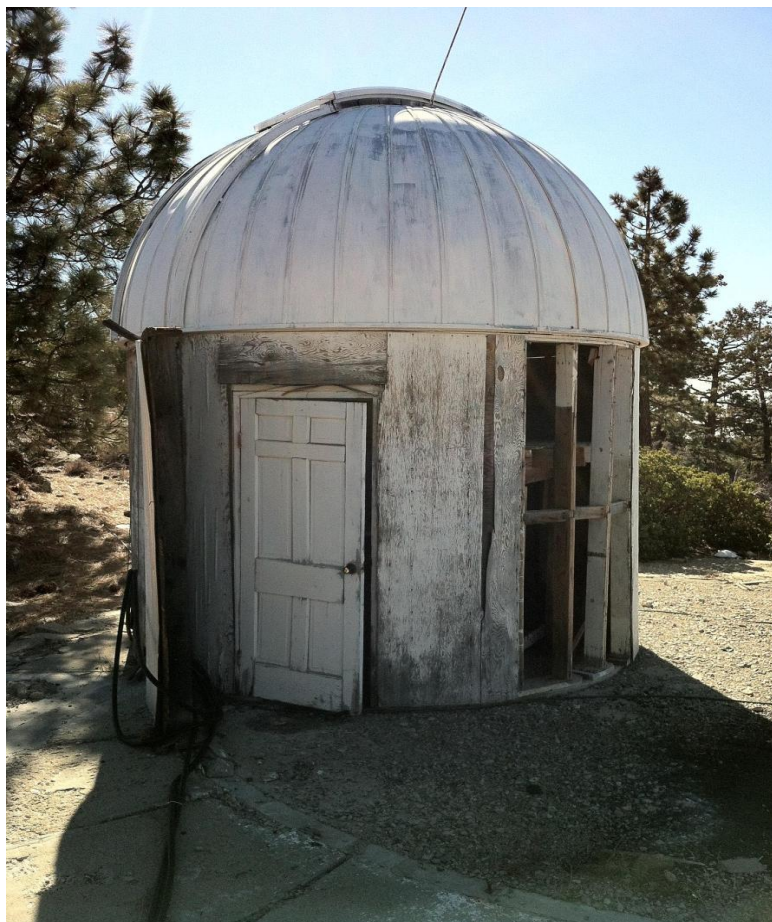
Así se ha pensado en la posibilidad de restaurar el pequeño edificio que se construyó para albergar un telescopio Celestron® 14 y que actualmente se encuentra vacío y algo deteriorado (ver figura 1).

*Figura 1: Vista de la edificación desde el Noreste.*

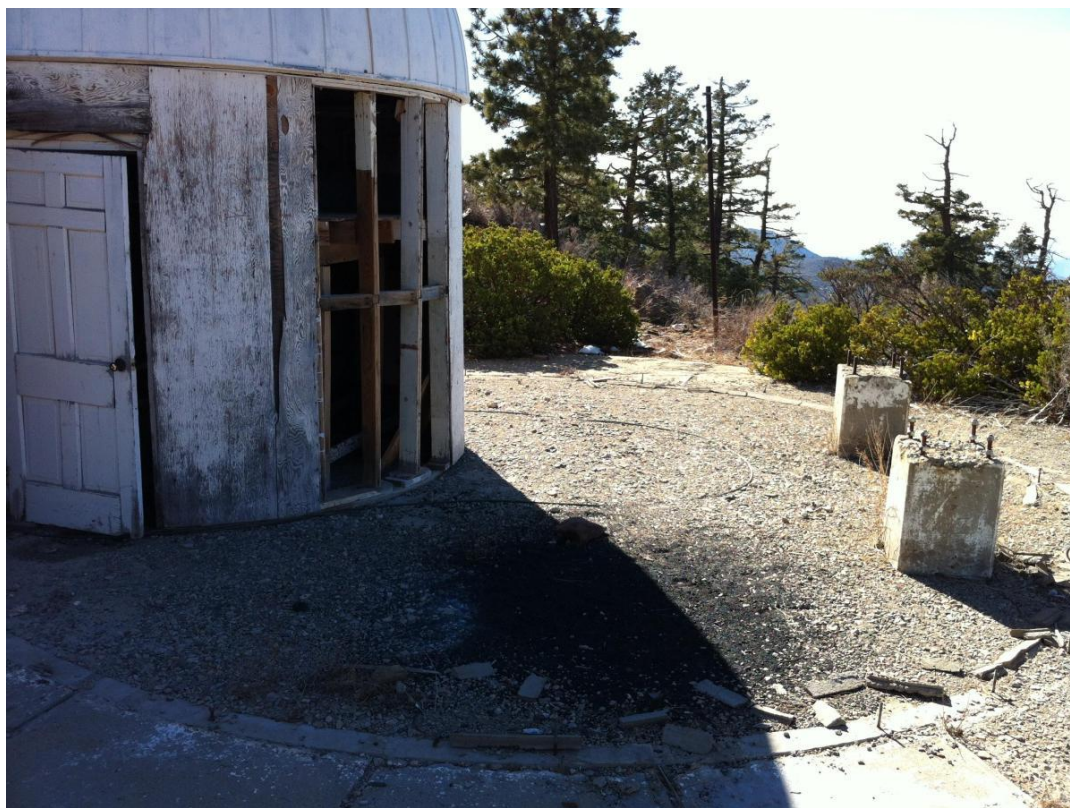
**Figura 2:** Vista de los cimientos circulares del antiguo edificio del SPM84. A la derecha, los restos de los dos cubos de cemento armado donde se apoyaban las patas Norte de dicho telescopio.

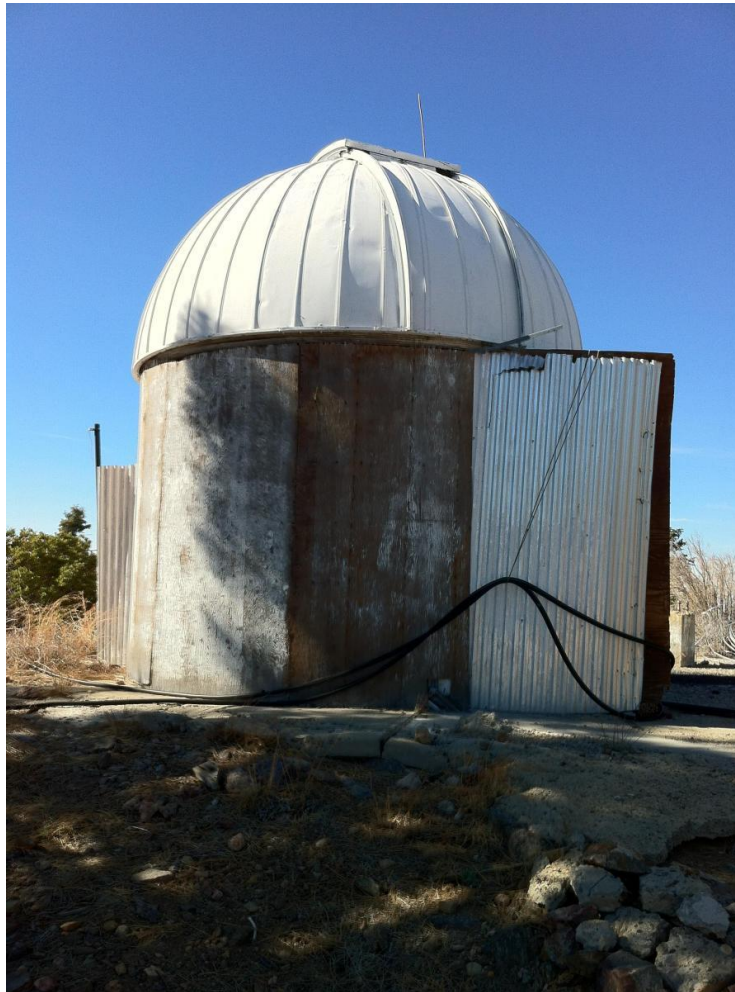
**Figura 3:** En esta fotografía desde el Sur, se observa parte del forro de triplay de la estructura; las láminas corrugadas que se ven a ambos lados pertenecen a un segmento de la pared exterior del edificio que albergó al telescopio SPM84. Este segmento continúa por dentro de la construcción y sobresale por ambos lados.

- Eliminar los restos exteriores de la intersección con el edificio antiguo y los interiores si no se afecta la integridad estructural.
- Revisión y reforzamiento estructural.
- Renovación y/o sustitución de pisos y forro exterior.
- Pintura interior.
- Instalación de tapa de la trampa y barandal de seguridad en el piso de observación.
- Rehabilitación de la puerta.

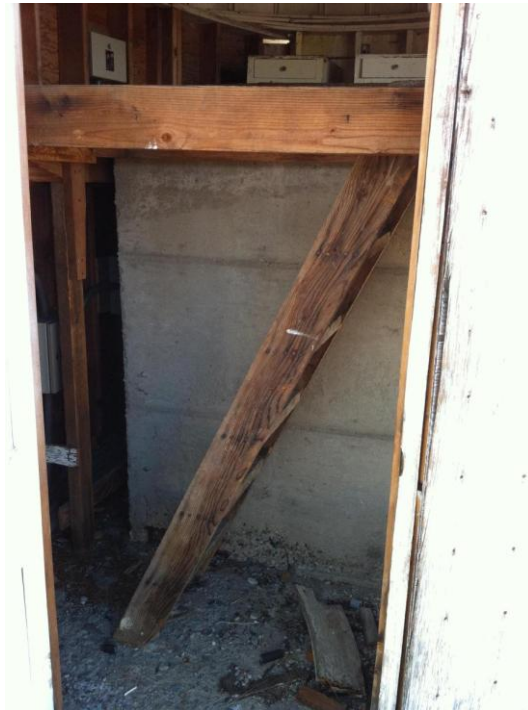
**Figura 4:** Vista de la escalera de acceso a la plataforma de observación. Al fondo, el pilar.

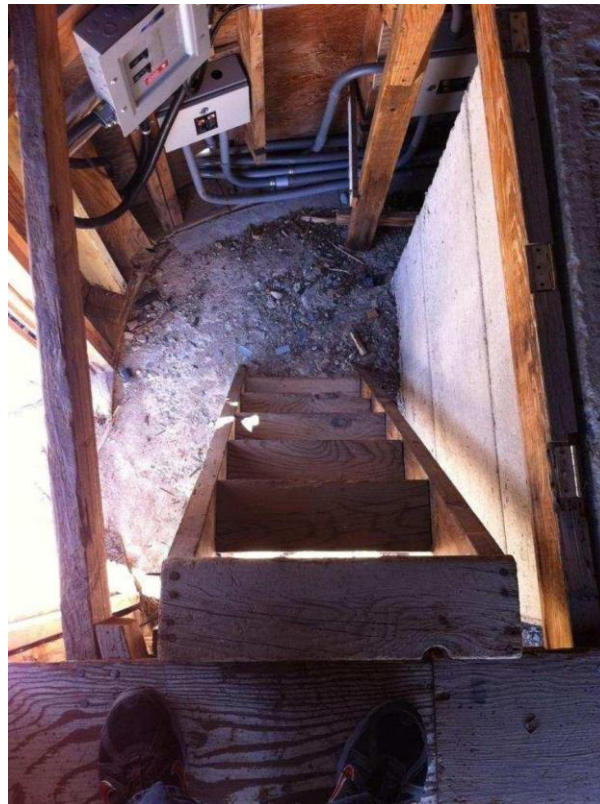
**Figura 5:** Vista superior de la escalera de acceso a la plataforma de observación. A la derecha se ve una parte del pilar.

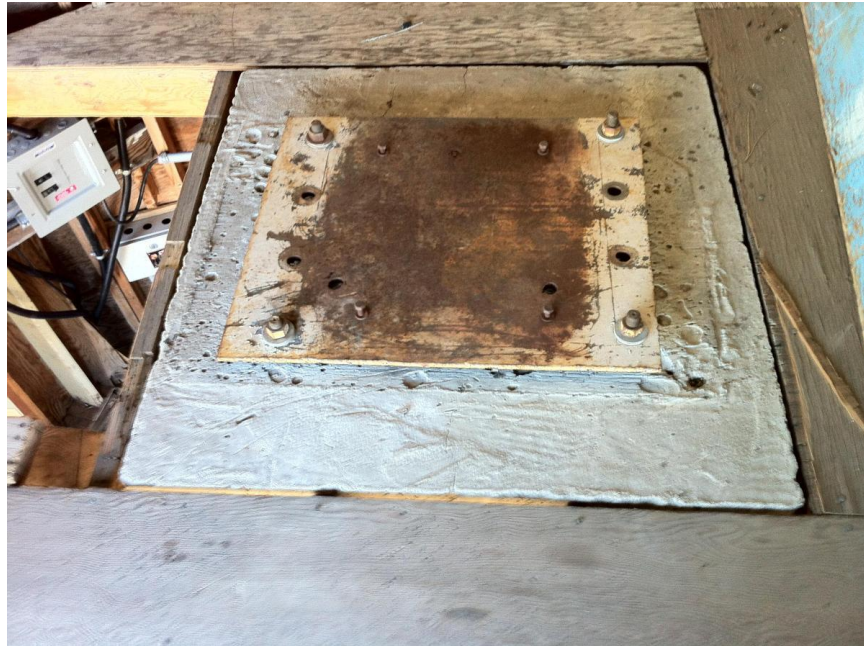
*Figura 6: Vista de la parte superior del pilar y la placa de Tip-Tilt.*

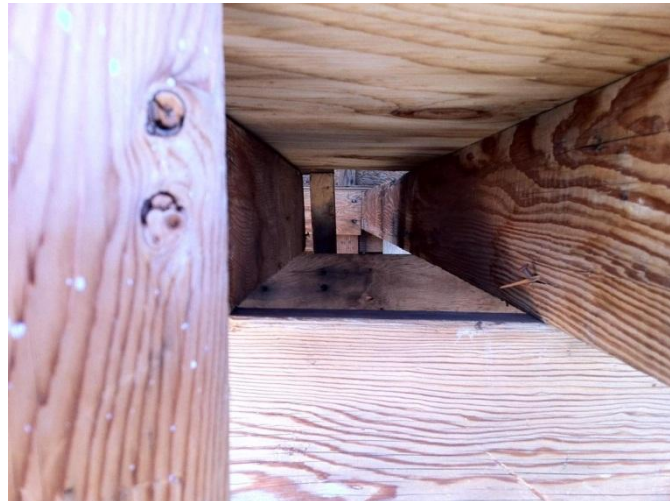
*Figura 7: Estructura de soporte de la Plataforma de Observación.*

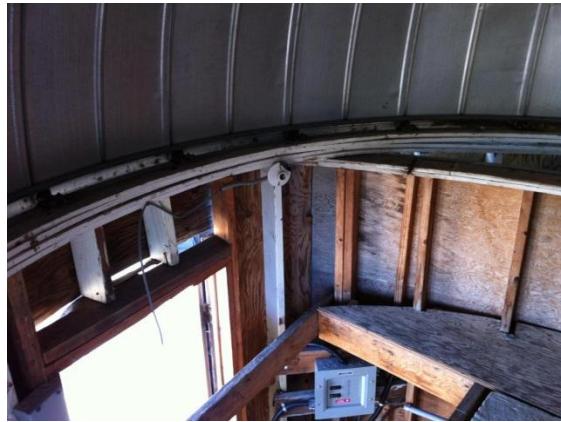
**Figura 8:** Trampa de acceso a la Plataforma de Observación.

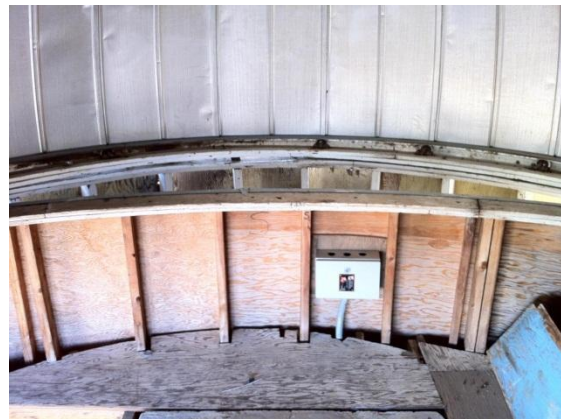
**Figura 9:** Vista de la plataforma y los restos de la pared del edificio anterior.

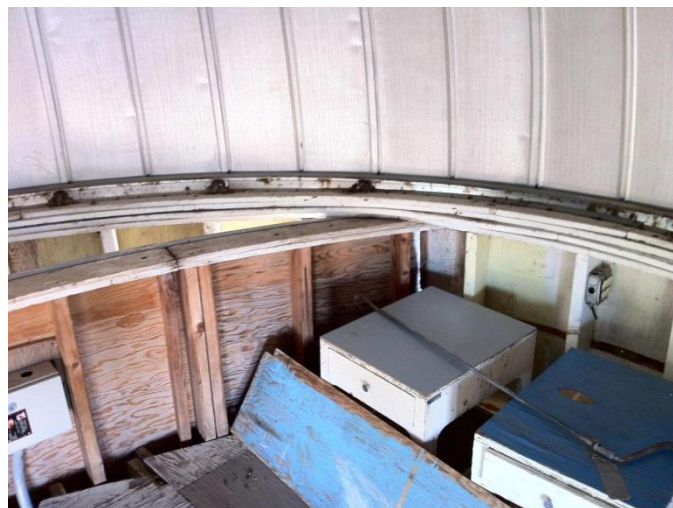
**Figura 10:** Vista de la Plataforma de Observación.

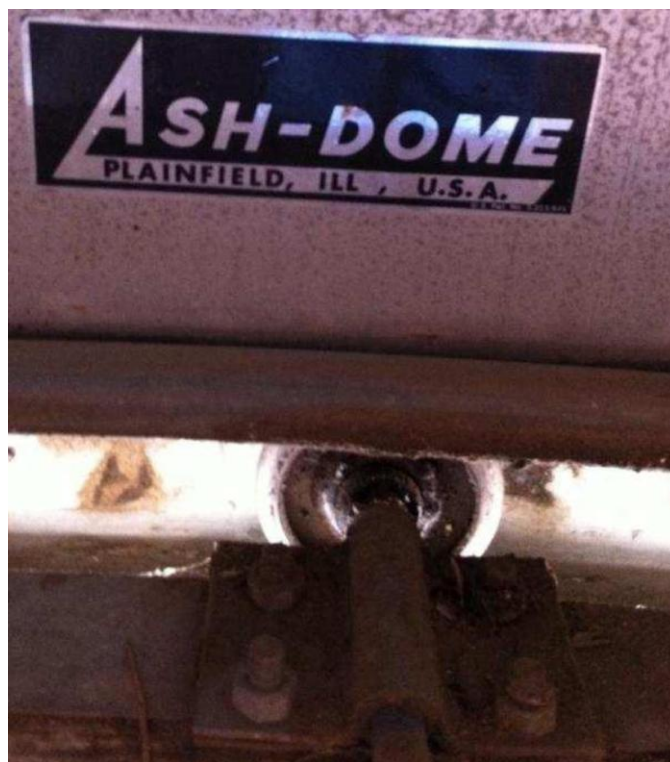
*Figura 12: Marca del domo y vista de uno de sus rodamientos.*

La cúpula gira libremente aunque le faltan cuatro rodamientos. La cortina también se puede abrir sin gran esfuerzo pero no se pueden ver los rodamientos sin una escalera. Todos los rodamientos requieren mantenimiento

- Mantenimiento (engrase) de todos los rodamientos y colocación de los faltantes.
- Instalación de motor eléctrico o mecanismo manual para giro de cúpula.
- Instalación del motor o mecanismo manual de apertura para la cortina.

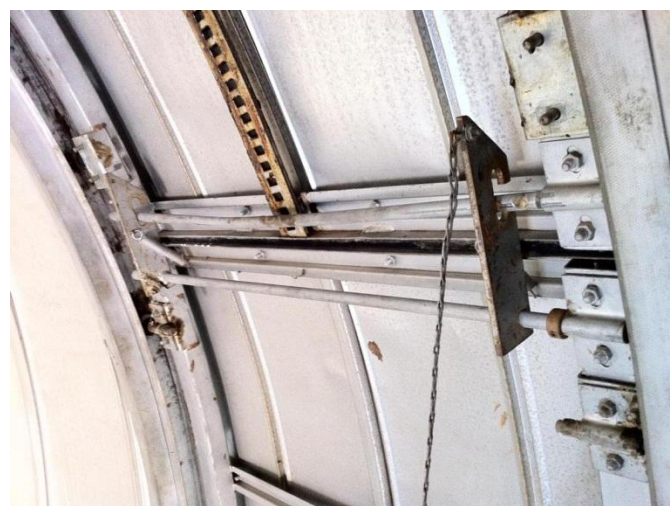
*Figura 13: Mecanismo de enganche del gajo del horizonte a la cortina.*

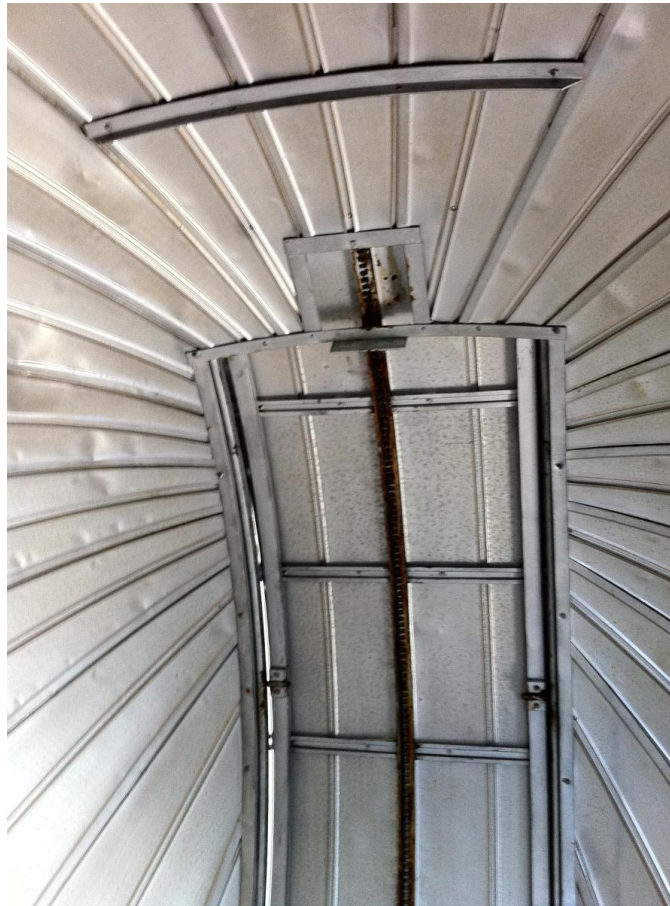
*Figura 14: Parte superior de la cúpula, cortina y anclaje del mecanismo de apertura de la cortina.*
