Reporte de estancia en el OAN

Telescopio 2.1m

Instrumento: Boller & Chivens + Marconi2

Fecha: 25-Nov-2016

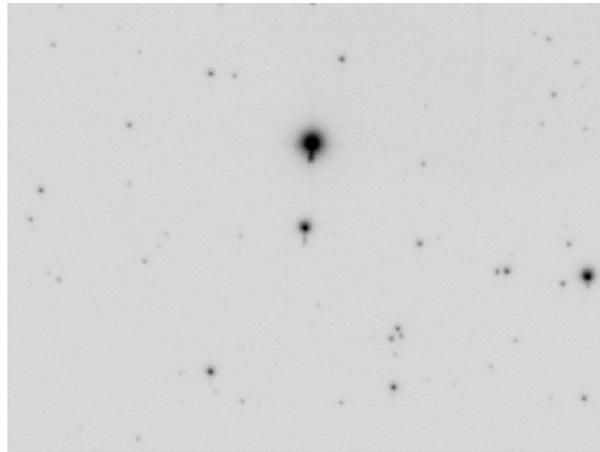
Figure 1: Imagen de un campo de estrellas donde se muestra que el obturador no funciona adecuadamente.

- Al exponer en un campo con varias estrellas se encontró que estas salían barridas, esto no se debía a problemas de guiado sino a un problema con el obturador (véase Figura 1). Notifiqué del problema a J. Luis Ochoa, B. García y J. Herrera, quienes trabajaron en el arreglo y reemplazo del obturador. El problema fue solucionado oportunamente.

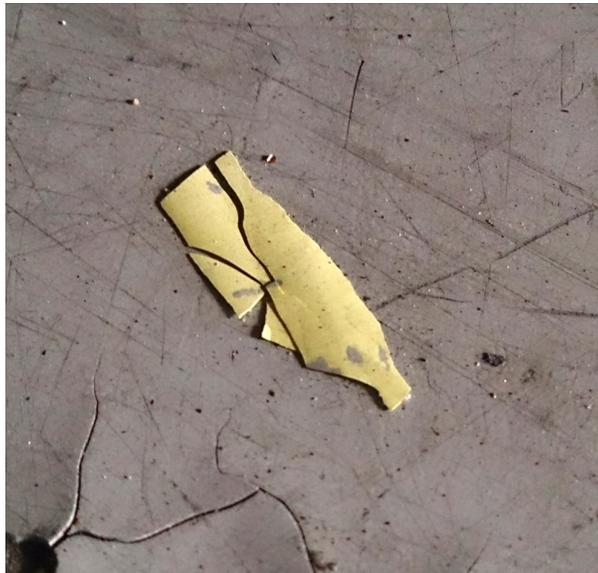
1. Falta un tanque de CO2 en el telescopio de 1.5m. En principio había uno para cada telescopio, pero desde hace casi 2 meses siempre falta uno en uno de los telescopios. Con la ayuda de David Gradilla, Mario Terán se trasladó un tanque de CO2 del Tel. 1.5m al Tel. 0.84m. No fue posible lavar el primario de 0.84m debido a la alta humedad en la fecha programada.
2. La pintura al interior del domo del Tel. 1.5m se está cayendo. En los días de viento fuerte cayeron varios pedacitos de pintura (véase Figura 2) que, con el tiempo podrían estar cayendo al primario.

Figure 2: Pintura del interior del domo del Tel. 1.5m
