Reporte de estancia en el OAN-SPM (7 al 17 de Febrero de 2020)

Telescopio 2.1m

Telescopio 0.84m

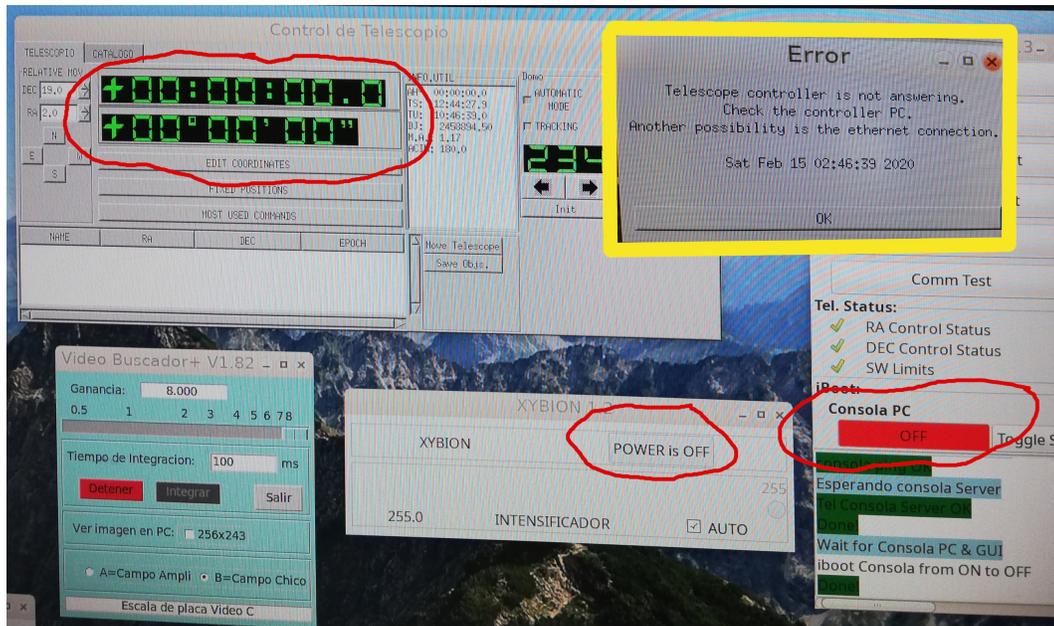
- Alrededor de las 3:00 hrs del 15 de febrero, el observador reportó que el telescopio no se movía y que la ventana de la consola mostraba coordenadas AR=00 00 00 y DEC=00 00 00 (véase Figura 1). Al llegar al telescopio encontré que la consola estaba apagada. Durante la tarde, el observador había realizado pruebas remotas con E. Colorado y H. Hiriart. Por lo tanto, le pregunté si todavía estaban observando en modo remoto y me dijo que desde las 20:00 hrs habían terminado las

pruebas. Entonces, encendí la consola con "TOOGLE STATE" y con la ayuda de la opción "FIND CENIT", el telescopio encontró nuevamente su cenit. Después, mandé el telescopio a una estrella brillante y corregimos coordenadas. También noté que la ventana del intensificador indicaba "POWER is OFF". Entonces, hubo que volver a encender la cámara del guiador y reiniciar las ventanas del guiado. Finalmente, al querer exponer el DS9 del CCD no cambiaba la imagen y entonces, volví a reiniciar la interfaz de los CCDs. Al parecer, todo estuvo relacionado con las pruebas remotas. Una vez que el observador en REMOTO se desconecta, es necesario volver a reiniciar todas las ventanas CCD y guiador, y lo más probable es que haya que volver a encender la consola, buscar cenit y corregir coordenadas.

Figure 1: Consola en ceros, potenciómetro apagado, consola apagada y error de comunicación con el telescopio.

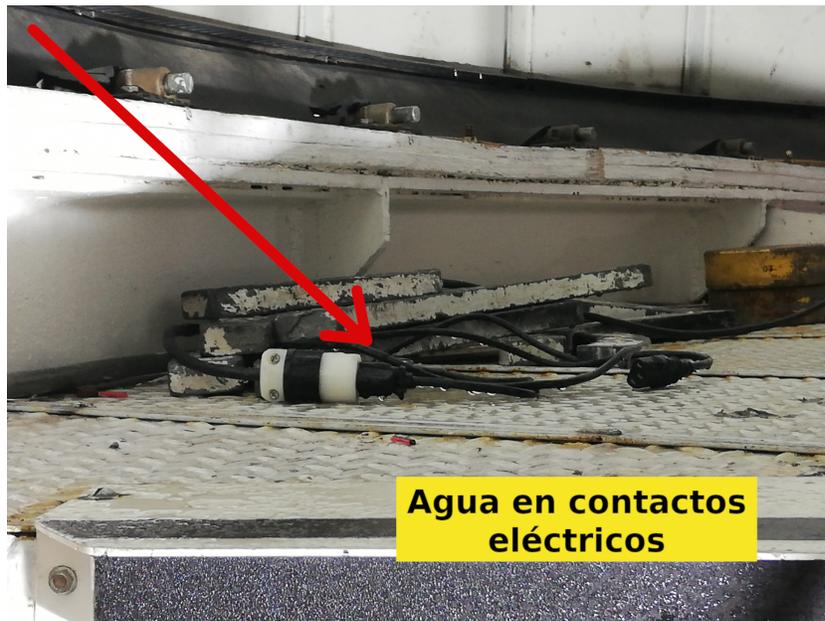
1. Los domos de los telescopios 84cm, 1.5m y 2.1m requieren un mantenimiento, para evitar que entre agua al derretirse el hielo acumulado después de las nevadas. Esto último principalmente por cuestiones de seguridad. El día que removimos la lona gris del telescopio 84cm, noté que los contactos eléctricos, ubicados en la escalera de la lona para flats, estaban cubiertos de agua (véase Figura 2). Otra opción, más barata, sería poner canaletas para proteger todos los cables y contactos eléctricos. Por otro lado, en varias partes de los telescopios 1.5m y 2.1m había zonas con nieve en el piso (véase Figura 3).

Figure 2: Agua en contactos eléctricos.

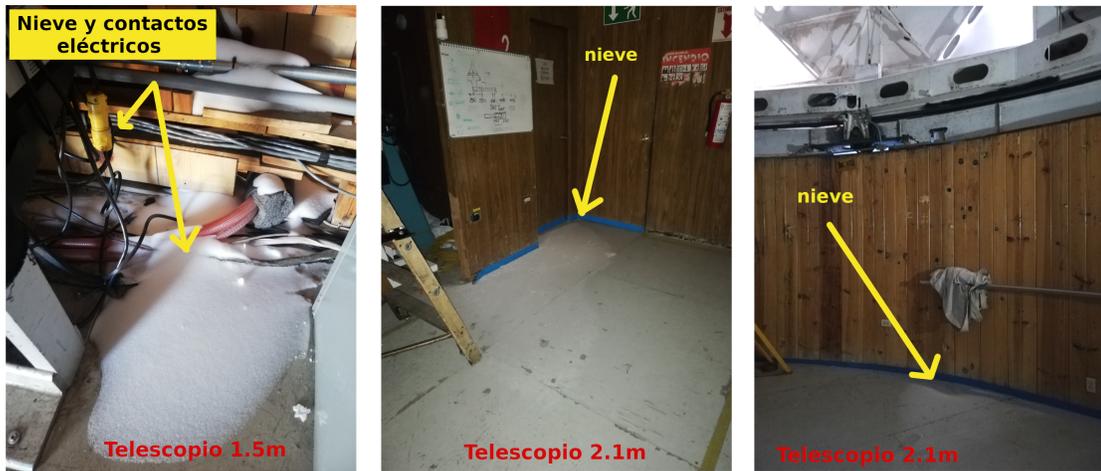
Figure 3: Nieve en el piso y cerca de contactos eléctricos en los telescopios 2.1m y 1.5m.
