Reporte de estancia en el OAN-SPM (15 al 26 de julio de 2022)

Telescopio 2.1m

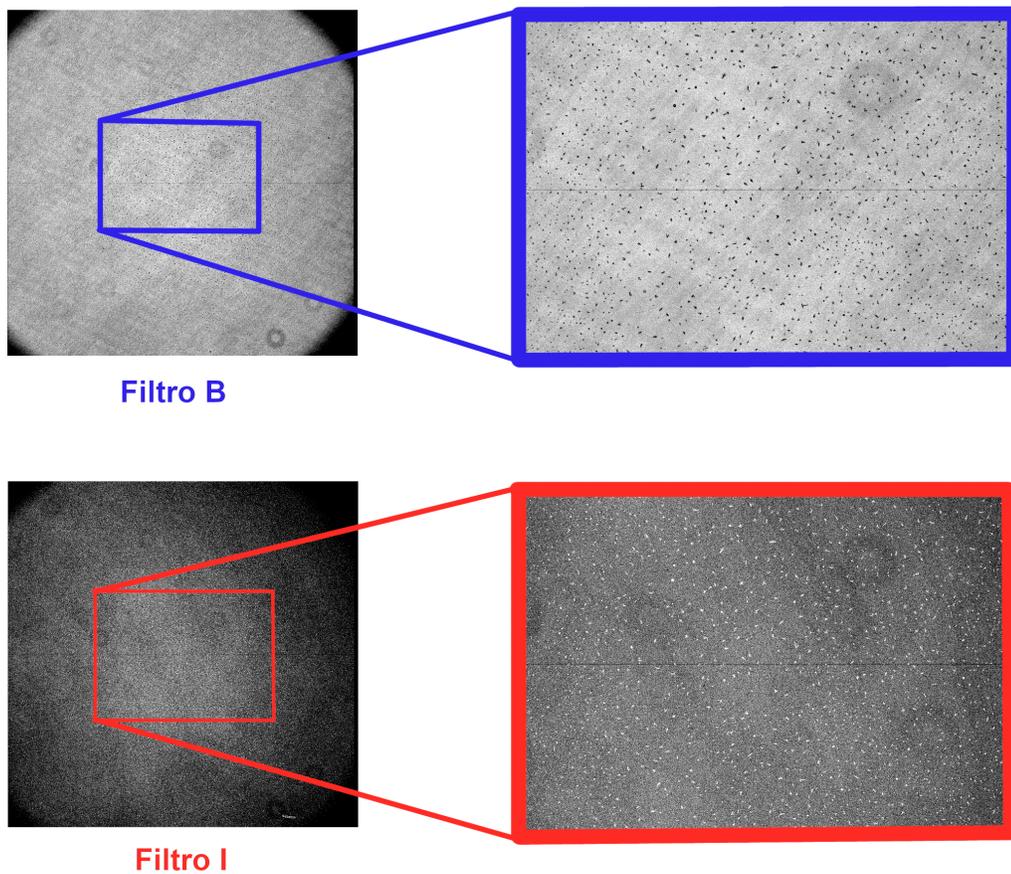
- Durante la tarde, al querer adquirir los campos planos para la ingeniería, F. Guillén y yo notamos que las imágenes presentaban varias zonas oscuras, las cuales cubrían regiones de 1px x 4px aproximadamente. Estas estaban esparcidas a lo largo de toda la imagen y en todos los filtros. La única diferencia era que, en los filtros azules (U y B) se veían oscuras, mientras que en los otros filtros (V, R, e I) se veían blancas (véase la Figura 1). Este problema no se detectó en las imágenes de BIAS. Consultamos vía remota con J. Herrera, quien nos indicó que lo más probable es que se tratara de condensación en el sensor. Entonces, T. Calvario y L. Ortiz bajaron el CCD SP-II. II. En la ventana exterior se podía observar la presencia de polvo, mientras que en la ventana interna se podía observar partículas de hielo. Tomé fotografías del sensor y ventana y se las envié a T. Calvario, quien se las envió al Secretario Técnico (véase Figura 2). Debido a este problema con el CCD SP-II, solo se verificaron la hora de la consola, el foco del telescopio, el guiador, pero no se obtuvieron las imágenes del cielo, la estrella estándar y los campos planos.

Figure 1: Imágenes de campos planos en el filtro B e I obtenidas con el SP-II, donde se observan pequeñas partículas.

- Para esta ingeniería teníamos contemplado: 1) realizar la ingeniería del instrumento, 2) la caracterización del CCD Spectral Instruments II (SI-II) y 3) realizar pruebas al funcionamiento del guiador. Lamentablemente lo anterior no fue posible, debido a que el CCD SI-II presentó una falla (véase sig. punto). Este CCD fue reemplazado por el Spectral Instruments I (SI-I), pero no se le realizó la respectiva caracterización por indicaciones del Secretario Técnico. Sugiero se le haga una caracterización a este CCD en la próxima instalación de la Rueda Italiana.

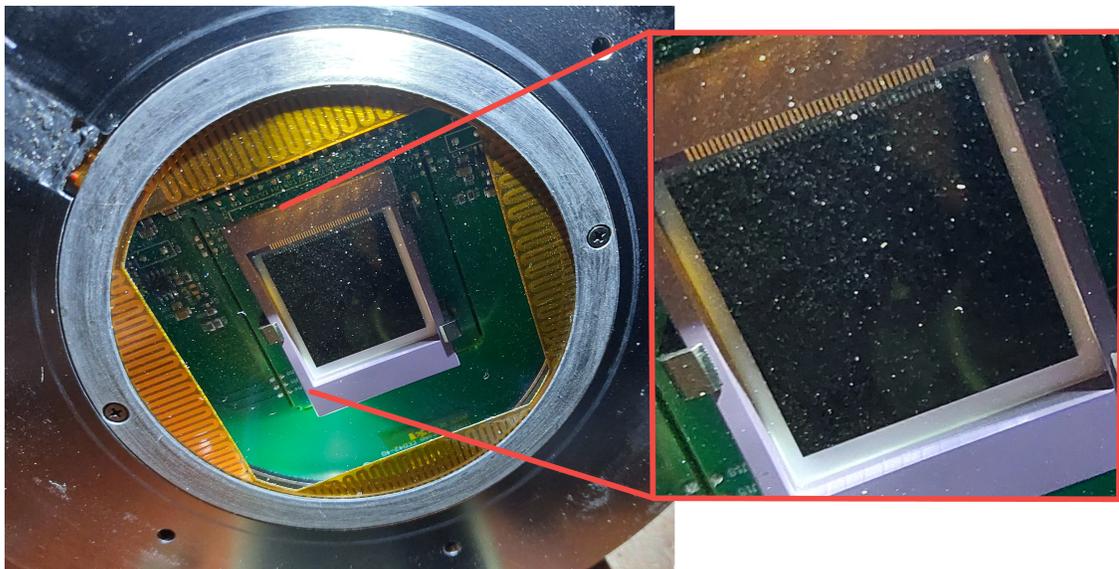
Figure 2: Ventana del sensor SP-II, donde se pueden apreciar partículas de polvo fuera de la ventana y partículas congeladas encima del sensor.

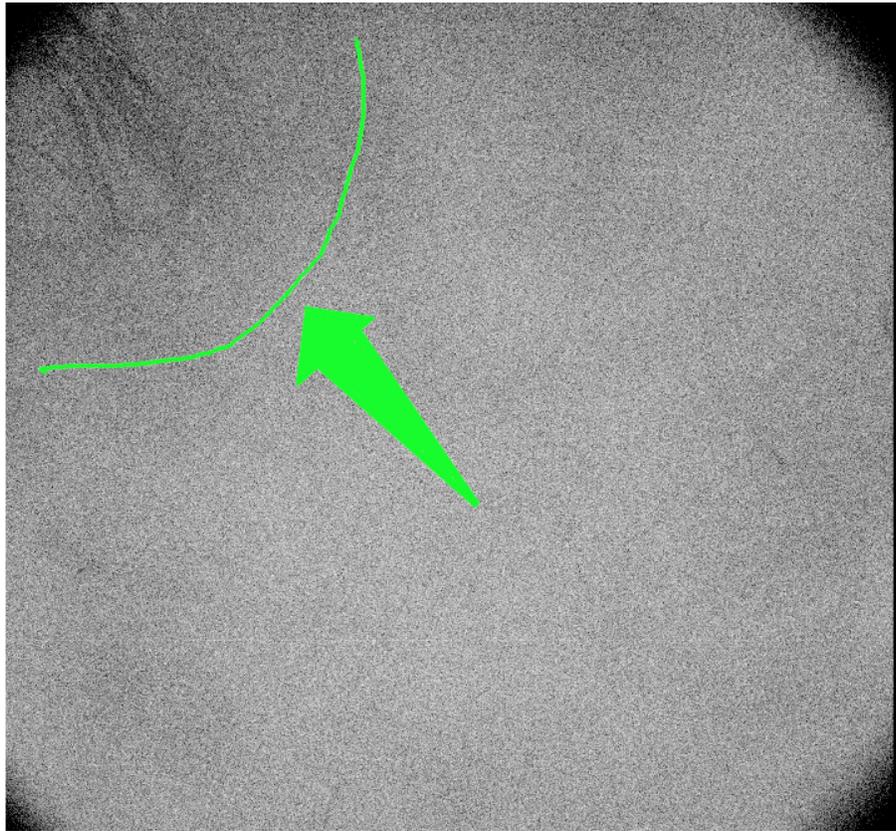
- F. Guillén me comentó que, en los campos planos que había adquirido la observadora, se podía observar un patrón en la esquina superior izquierda de la imagen. Este patrón casi no era visible en los filtros azules, pero sí en el filtro I (véase Figura 3). Debido a que se me había indicado no hacerle caracterización al CCD y cederle el telescopio a la observadora, le pregunté a esta si le afectaba este patrón en las imágenes. Ella me respondió que no le afectaba y, por lo tanto, continuó con las observaciones.
- Se apoyó a la astrónoma en el centrado del campo y enfoque del telescopio todas las noches. Una vez finalizada su temporada le ayudé a respaldar sus datos en un USB.

Figure 3: Patrón encontrado en campos planos en el filtro I obtenido con el CCD Spectral Instruments I

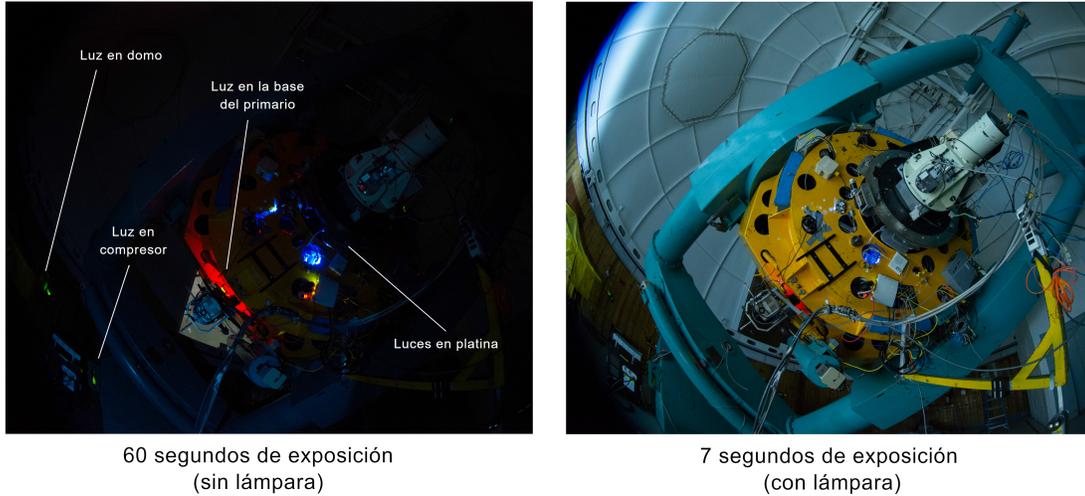
Vista inferior del Telescopio 2.1m

1. Durante mi estancia, noté varias luces en el piso del Telescopio de 2.1m (en la electrónica, piso y domo). Durante la ingeniería del Boller & Chivens tomé algunas fotografías como referencia (véase Figuras 4 y 5). Esto con el fin de identificarlas y, de ser posible, eliminar dichas luces.
-

Figure 4: Telescopio 2.1m: luces detectadas durante la noche de ingeniería del Boller&Chivens.

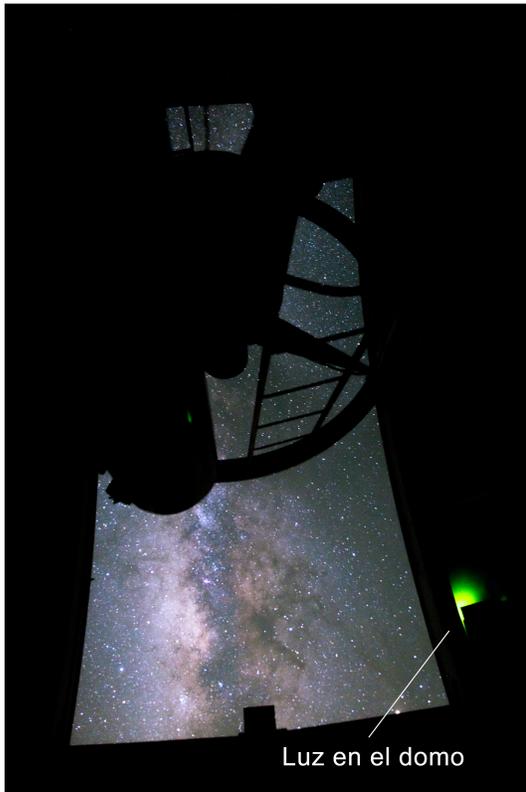
30 segundos de exposición
(sin lámpara)

Figure 5: Telescopio 2.1m: luces detectadas durante la noche de ingeniería del Boller&Chivens.
