Reporte de estancia en el OAN-SPM (12 al 23 de agosto de 2022)

Telescopio 0.84m

Instrumento: MEXMAN + Marconi5

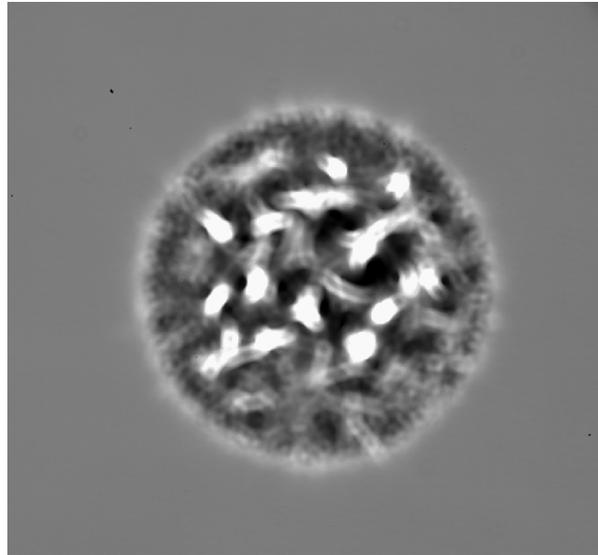
- Durante la tarde, al iniciar la adquisición de los campos planos, noté que había condensación en la ventana del CCD (véase Figura 1). Entonces, dí aviso a G. Guisa quien bajó el CCD para que pudiera limpiar la ventana del mismo. Después, volvió a colocar el CCD para continuar la ingeniería.
- Al continuar con la ingeniería, noté que todavía había condensación al centrar la estrella (véase Figura 2), aunque menos que antes. G. Guisa me comentó que el tanque que surte gas de nitrógeno a la ventana del CCD estaba vacío. Por lo tanto, no fue posible realizar la ingeniería esa noche. La caracterización del CCD que había planeado tampoco se pudo llevar a cabo. Al día siguiente, G. Guisa llenó un tanque, lo instaló y limpió la ventana del CCD durante la mañana.
- Cerré el telescopio y le coloqué la lona, pues se esperaban lluvias al día siguiente.

Figure 1: Imagen de campo plano en el filtro B, donde se puede apreciar condensación de la ventana del CCD.

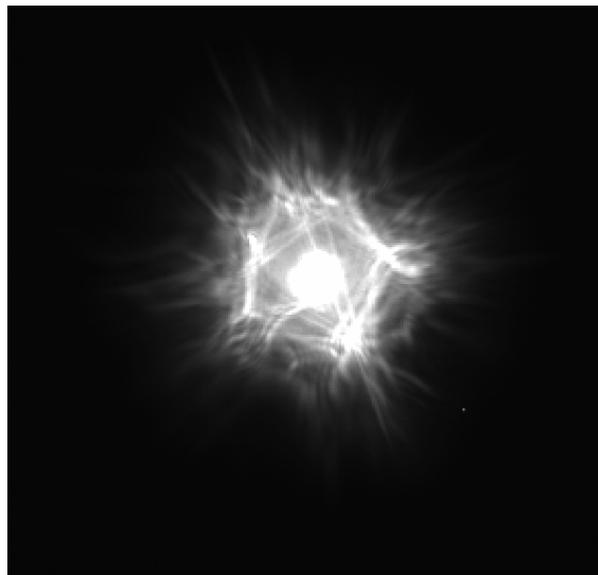
Figure 2: Imagen de una estrella brillante, donde se puede apreciar condensación en la ventana del CCD.

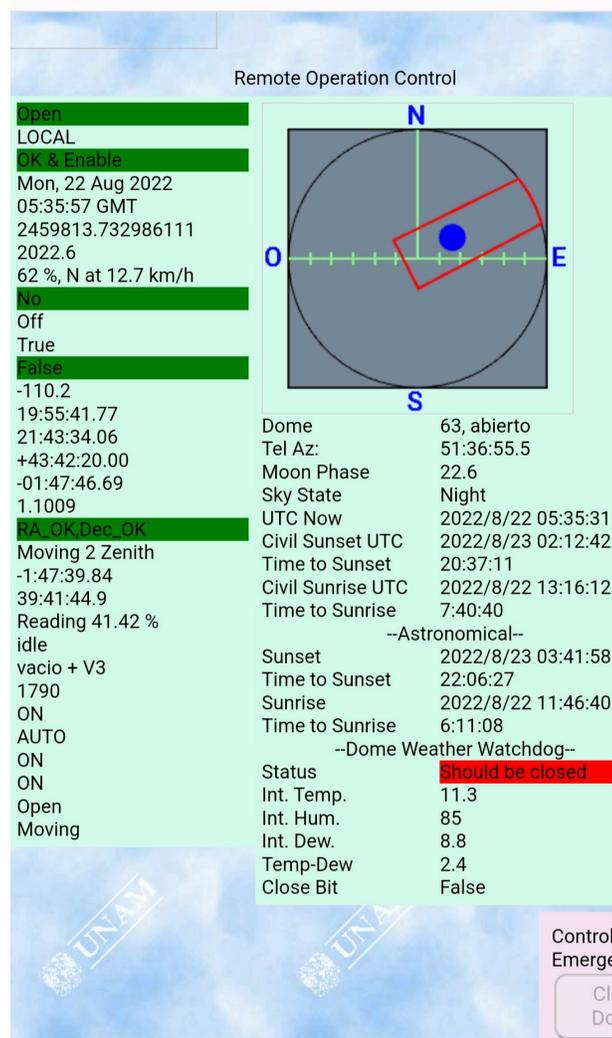
- Estuve observando el comportamiento de sensor de variables y me pareció algo estricto, suponiendo que esté midiendo bien. En el telescopio de 2.1m estuvimos observando, mientras que el telescopio 84cm permaneció cerrado. En ocasiones, la humedad exterior era relativamente baja, pero en el interior del domo del 84cm estaba muy alta, indicando que debería estar cerrado (véase Figura 3). No sé si es porque está mal calibrado el sensor o porque hace falta ventilar el interior de este domo. De cualquier forma consideré que era seguro permitir que el observador abriera el telescopio. Por lo tanto, las noches siguientes decidí deshabilitar este sensor y ponerlo en modo LOCAL (así se quedó el reto de mi estancia). Le solicité al observador estar pendiente de la humedad relativa de la estación meteorológica y de las indicaciones en el chat de skype. No se presentó ningún problema.

Figure 3: Imagen que muestra parte de la interfaz del sistema remoto del Telescopio de 84cm, donde se aprecia que las variables externas son seguras para abrir, mientras que las variables internas no lo son. El domo está abierto porque se trabajo con el sensor deshabilitado.

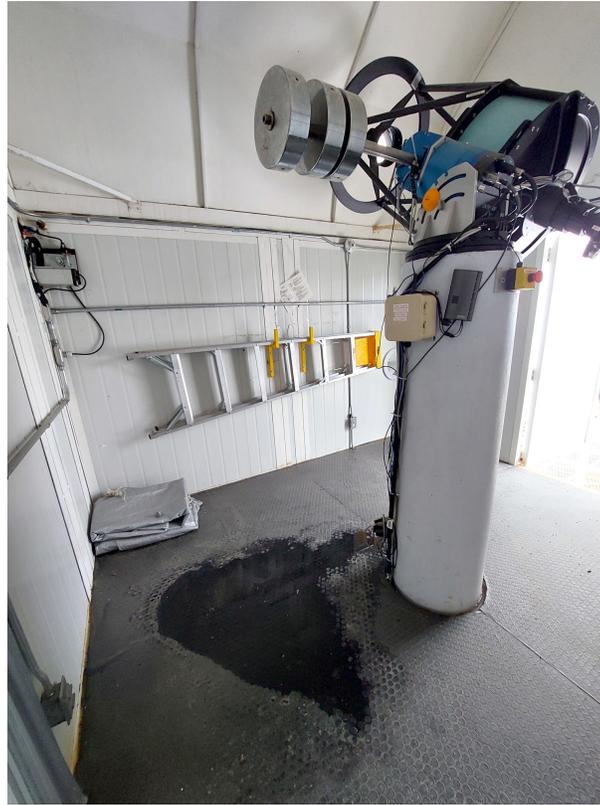
- La madrugada del 15 de agosto, a solicitud de Emilio, G. Melgoza y yo acudimos a este telescopio para abrir y cerrar el domo de forma local. No encontramos fallas o ruidos extraños durante esta revisión. Lo que si notamos es que había un charco de agua cerca de la base del telescopio. Al parecer escurre de la unión de las compuertas del domo (véase Figura 4). Dimos aviso de esta situación a Emilio vía skype.
 - La tarde del 16 de agosto, a solicitud de Emilio, fui a desconectar y conectar el cable que controla la rueda de filtros, ya que la noche anterior había presentado problemas.
-

Figure 4: Charco de agua encontrado en el interior del domo de BOOTES-5.
