# Instituto de Astronomía

Observatorio Astronómico Nacional San Pedro Mártir

Reporte de Temporada Soporte Observacional

10/11/2023 al 16/11/2023

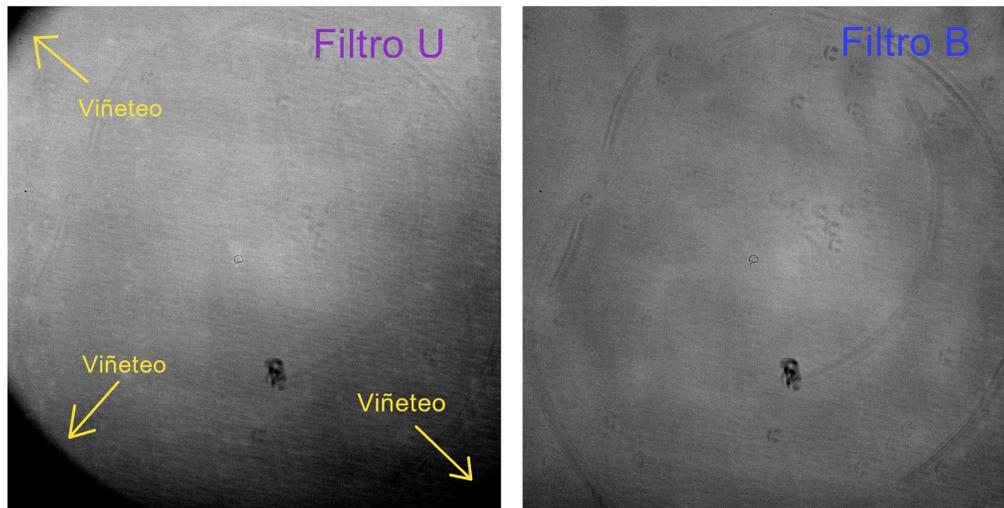
Figura 1.

El observador R. Michel del instrumento la RUCA-2 solicitó que se revisara el porqué del viñeteo en las imágenes de campos planos en el filtro U (véase Figura 1).

Se le indicó al observador que el filtro U es redondo, mientras que los filtros BVRI de esta rueda son cuadrados, produciendo el viñeteo observado en las imágenes. Debido a que, el catálogo de filtro del OAN-SPM no cuenta con un filtro U que sea cuadrado, no es posible reemplazar este filtro y eliminar el viñeteo.

(izquierda) Viñeteo observado en las imágenes de campos planos con el filtro U y (derecha) ausencia de dicho viñeteo en campos planos obtenidos en los filtro BVRI de la RUCA-2.

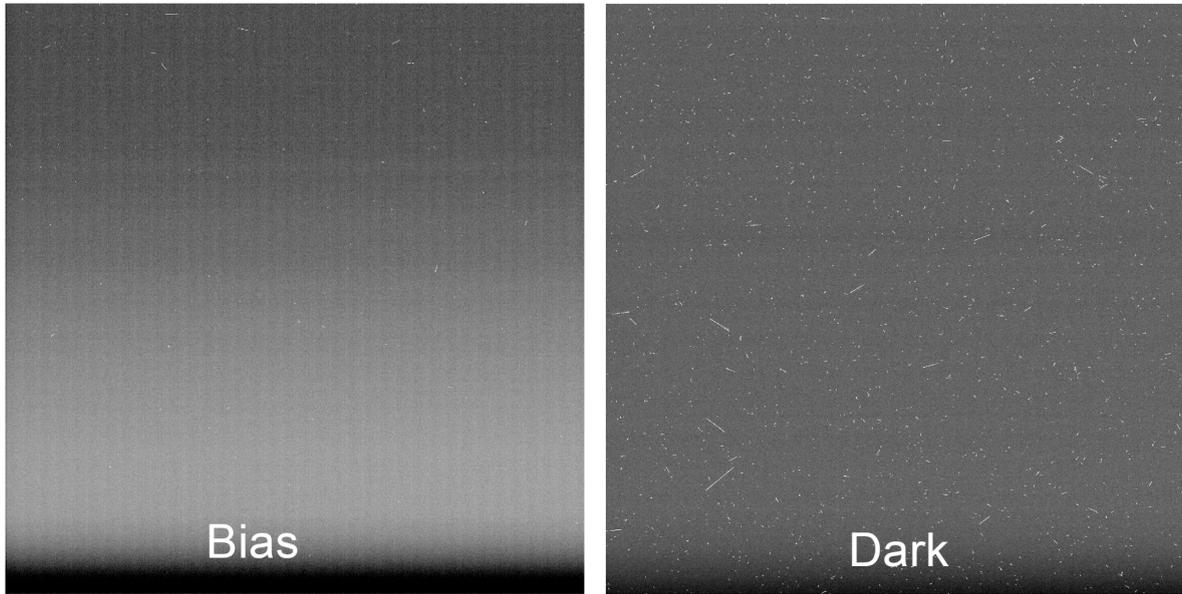
- El domo funcionó correctamente durante las observaciones.
- La apariencia de los bias y darks luce normal. En la Figura 1 se presentan ambas imágenes.

**Figura 1.** Imagen de bias y darks obtenidas con el CCD M5.

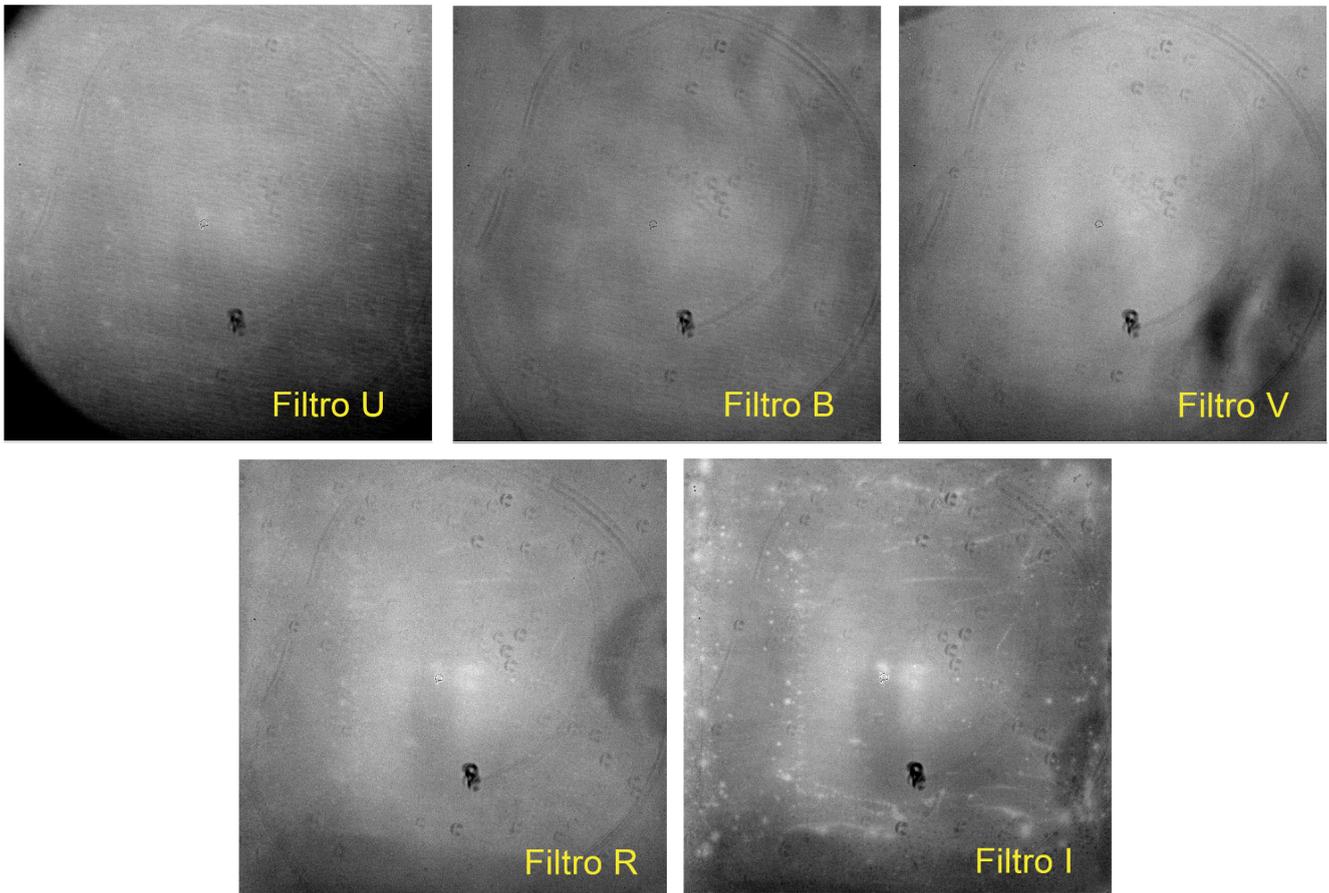
- En los flats (UBVRI) se pueden apreciar dos estructuras: 1) una al centro de la imagen en forma de filamento y 2) una en forma de mancha oscura debajo de la primera. En la Figura 2 se muestran los flats para los filtros UBVRI. En cada imagen de esta figura se pueden apreciar estas dos estructuras cerca del centro.

**Figura 2.** Imagen de flat en los filtro UBVR I con el CCD M5.

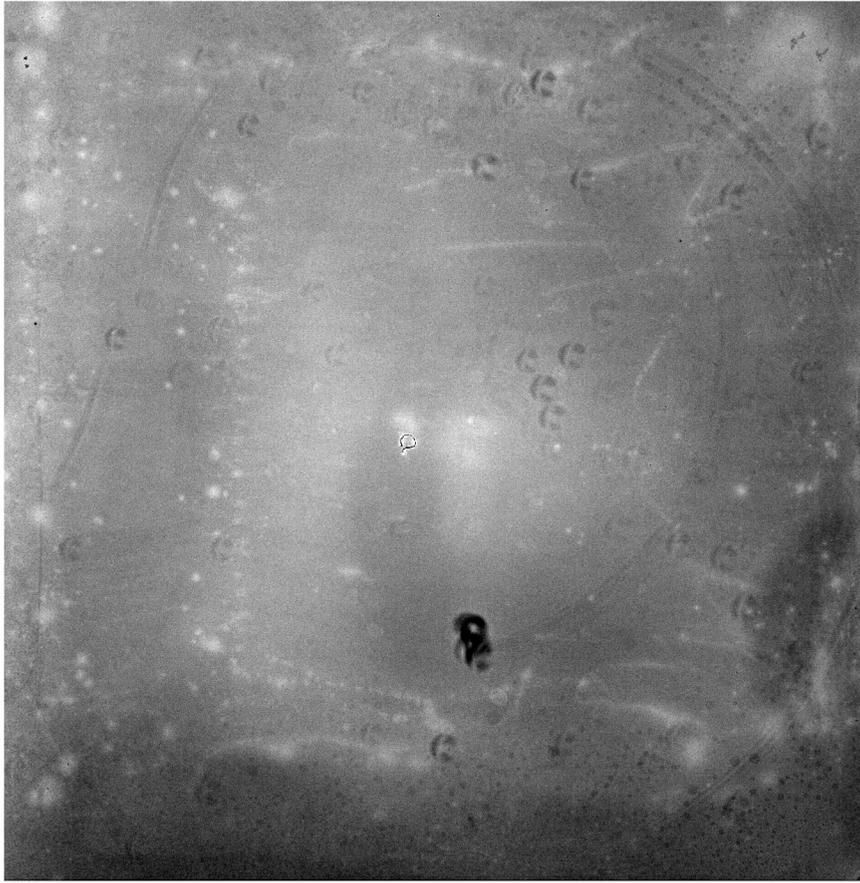
- En el caso de los flats en el filtro R y en el filtro I, además se aprecian estructuras circulares y otras filamentarias a lo largo de toda la imagen, que en vez de bloquear la luz parece que la dispersan, pues son blancas en lugar de negras. Estas estructuras no son nuevas y ya se observaban después de la primera limpieza. En la Figura 3 se muestra el flat en el filtro I donde se observa que son más intensas.

**Figura 3.** Imagen de flat en el filtro I con el CCD M5.

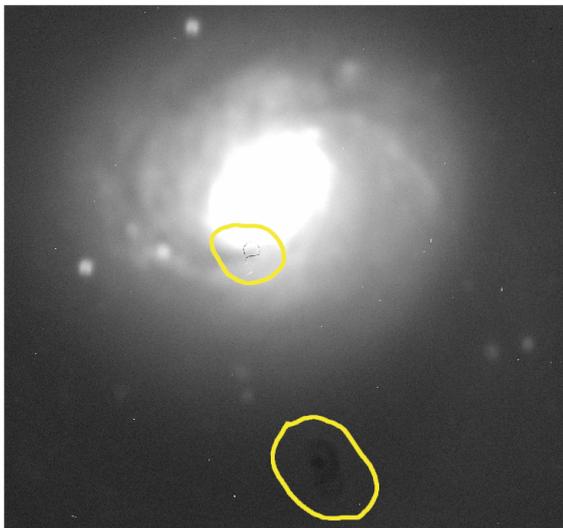
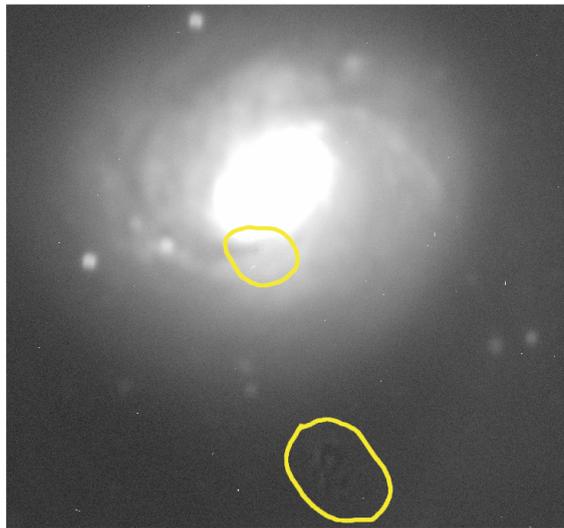
- Se encontró que después de una corrección por flats, ambas estructuras se eliminan sólo parcialmente, por lo tanto, el observador debería evitar colocar el objeto de interés sobre alguna de estas dos estructuras. En las Figuras 4 y 5 se muestran ejemplos de lo anterior.

**Figura 4.** Imagen en el filtro V del objeto Messier 77 antes y después de la corrección por flats con el CCD M5. Se puede apreciar que las estructuras dentro de las zonas amarillas no se eliminan del todo después de la corrección por flats.

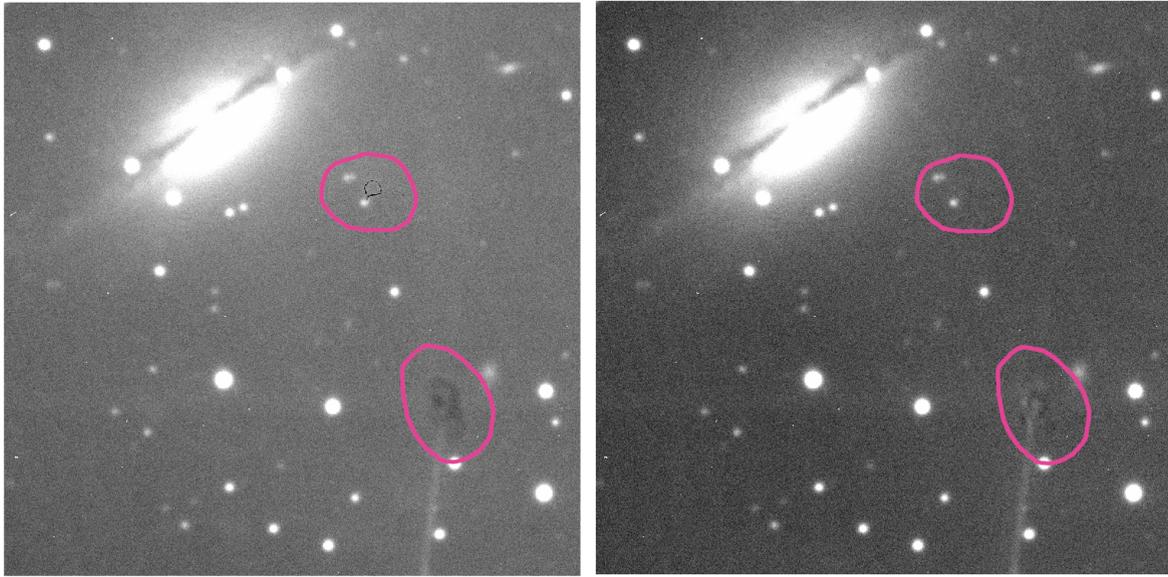
**Figura 5.** Imagen en el filtro I del objeto NGC 2076 antes y después de la corrección por flats con el CCD M5. Se puede apreciar que las estructuras dentro de las zonas amarillas no se eliminan del todo después de la corrección por flats.
