**Instituto de Astronomía**  
Observatorio Astronómico Nacional San Pedro Mártir  
Reporte de Temporada Soporte Observacional  
24/04/2024 al 01/05/2024  
Técnico académico: Ilse Plauchu Frayn

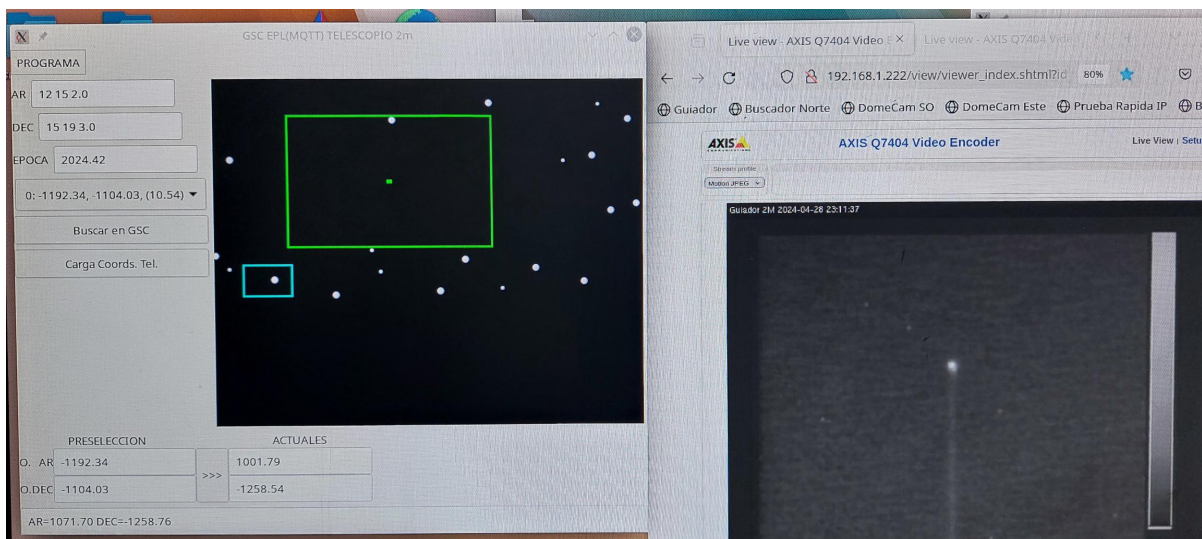
**Figura 1.**

A solicitud del Secretario Técnico realicé pruebas en la nueva interfaz y guiador (electrónica). Apunté a dos campos diferentes y en ambos casos el guiador guó bien. Sin embargo, a) en todos los casos las estrellas no caen en el centro de la cajita que representa el espejo del guiador en la interfaz (véase Figura 1) y b) en la parte inferior (1/4 inferior) del campo del guiador, las estrellas pierden mucho brillo (véase Figura 2) y no podrían servir para guiar. En el segundo campo, no había estrellas en el catálogo de estrellas para guiar para las 3/4 partes inferiores del campo del guiador (véase Figura 3).

Al centrar la estrella en la cámara del guiador se puede apreciar que hay un offset con respecto a la posición del espejo en la interfaz.

Estuvimos realizando pruebas para determinar los valores necesarios para que el catálogo de estrellas de guiado coincidiera con las estrellas que se ven en el video del guiador. Finalmente encontramos que: 1) la escala del placa debe ser la del telescopio, 2) había un desfase horizontal entre la estrella y la marca de esta en la interfaz (AR), 3) y un ligero desfase vertical (DEC), 4) las etiquetas este-oeste estaban invertidas en la interfaz, 5) el norte-sur estaba invertido, 6) los botones norte-sur en la interfaz de la paleta del guiador estaban invertidos y 7) la imagen en DS9 debe abrirse con Zoom-> Invert XY -> Rotate 270 para tener la orientación norte (arriba) y este (derecha). Félix incorporó esto a la programación de la interfaz del guiador, y con ello, se verificó que efectivamente la estrella de guiado seleccionada en la interfaz es la que caerá en la cámara del guiador.

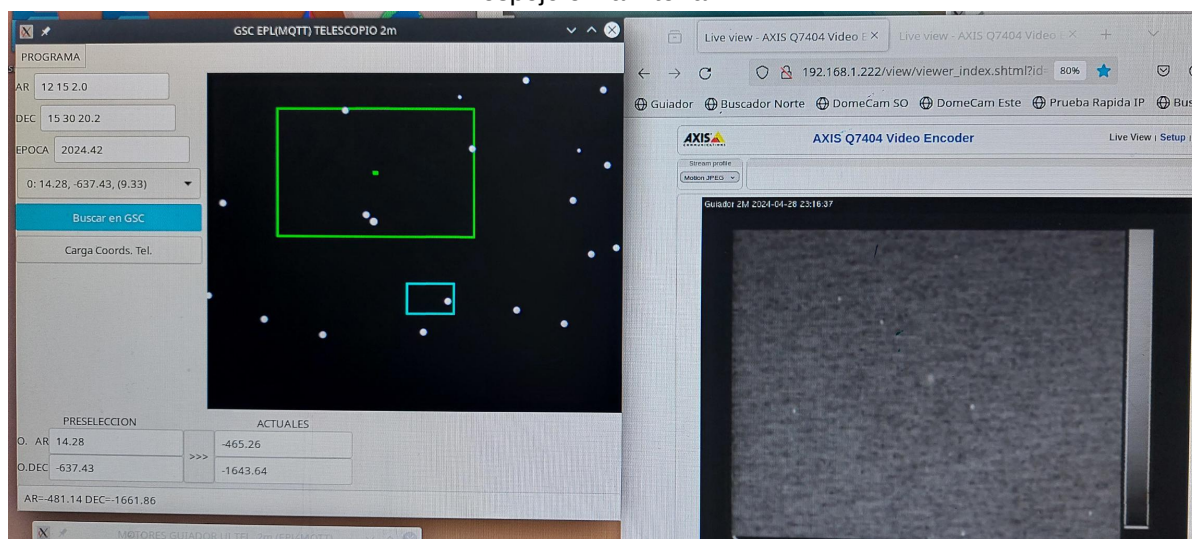
**Figura 2.**

Las mismas estrellas que se ven brillantes en la parte superior, se ven más débiles conforme más abajo del cuadro verde estén las estrellas.

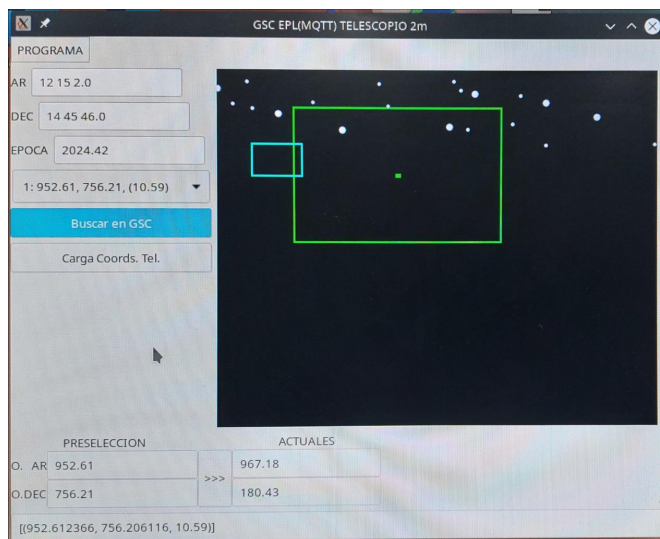
**Figura 3.**

En el segundo campo al que apunté, no hubo estrellas para guiar en gran parte del campo.

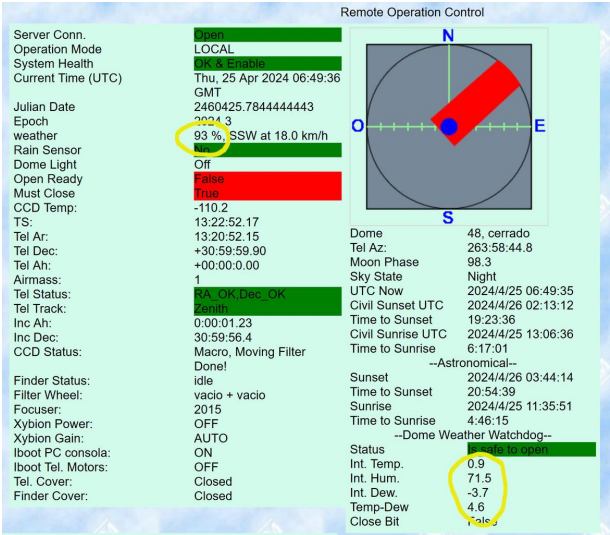
**Soporte Técnico** Apr 25, 2024 6:00:00 AM UTC  
Una noche, la humedad relativa subió hasta 93%, debido a una nube baja. El sistema remoto del Tel 84 no cerró el domo (esntando en modo REMOTO), lo cual me pareció raro, pero al fijarme en los valores de la humedad relativa medidos por el sensor del domo, me dí cuenta que éste solo medía 71.5%, aunque el punto de rocío estaba en 4.6°C. (Véase Figura 4). **Se recomienda revisarlo.**

Figura 4.  
Valors desplegados en la interfaz del remoto.
