**Instituto de Astronomía**  
Observatorio Astronómico Nacional San Pedro Mártir  
Reporte de Temporada Soporte Observacional  
11/06/2024 al 19/06/2024  
Técnico académico: Ilse Plauchu Frayn

**Telescopio 2m**

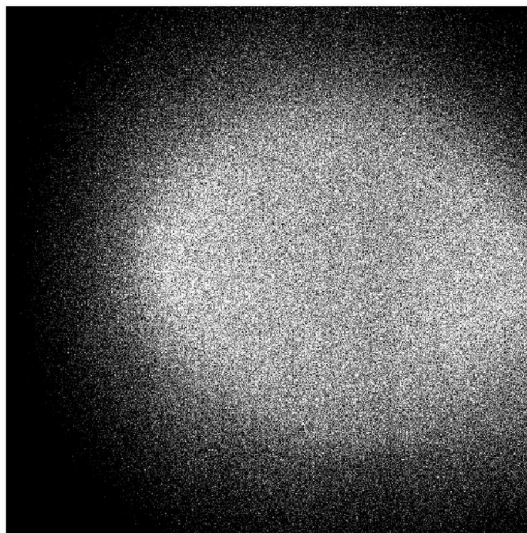
**Figura 1.**

Apuntamos a una estrella brillante y tampoco podíamos verla en la imagen de CCD, solo se veía una luz difusa tenue en forma de círculo (ver Figura 1). Entonces, tomé una foto de la ventana de CCD y el sensor y lo noté un poco opaco (ver Figura 2). A las 3:00 hrs dimos por terminada la noche sin haber podido obtener observaciones.

Imagen de la estrella brillante en el CCD.

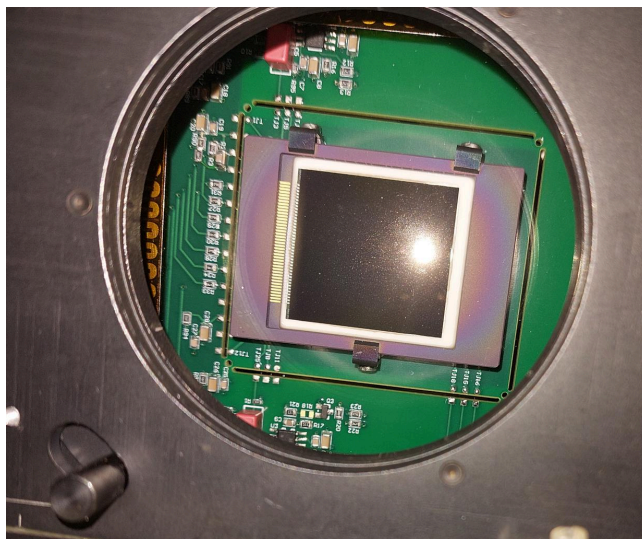
**Figura 2.**

Ventana del CCD Spectral 2 visto desde dentro del Mezcal.

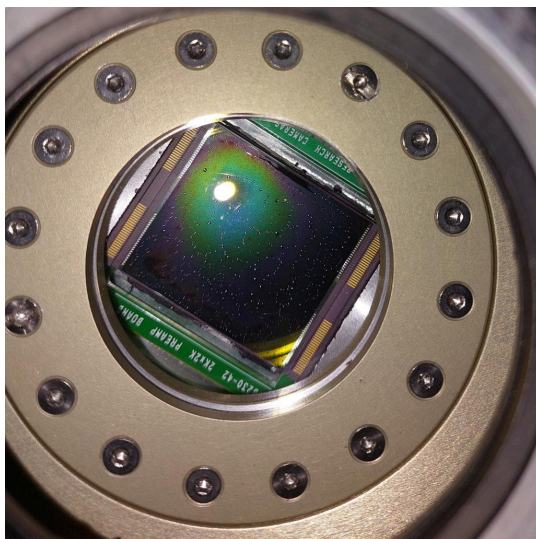
**Figura 3.**

También reportó que la imagen del CCD M5 presentaba manchas pequeñas y circulares. Entonces, con apoyo de G. Guisa sacamos la rueda de filtros y tomé una foto de la ventana del sensor. Encontramos que tenía pequeñas gotitas en la superficie del sensor, como se muestra en la Figura 3. Consulté con el Secretario Técnico y pidió reemplazar el CCD M5 por el CCD M2. Aunque, horas después el observador dijo que podía seguir trabajando con el CCD M5 y obtener igualmente buenos datos. Entonces, se quedó instalado el CCD M5 a la espera de una limpieza del sensor por parte de J. Herrera.

Fotografía del sensor de la cámara CCD Marconi 5, donde observa que presenta pequeñas gotitas en su superficie.
