**Instituto de Astronomía**  
Observatorio Astronómico Nacional San Pedro Mártir  
Reporte de Temporada Soporte Observacional  
23/08/2024 al 02/09/2024  
Técnico académico: Ilse Plauchu Frayn

**Telescopio 2m**

**INGENIERÍA DEL ESPECTRÓGRAFO ECHELLE**

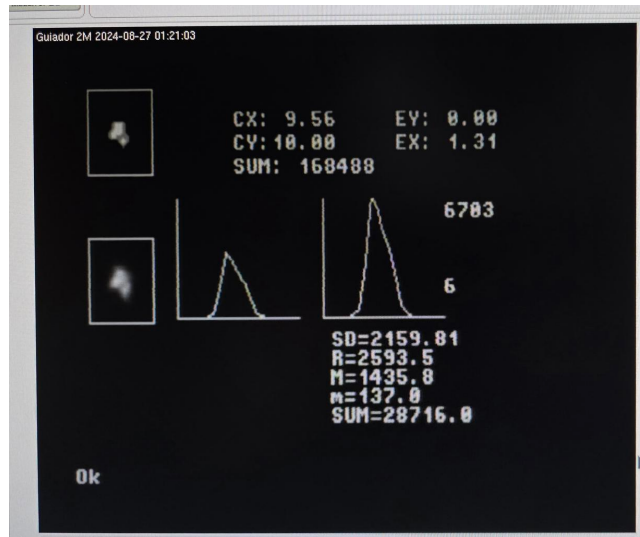
**Figura 1.**

- Por la tarde, con apoyo de J. Herrera se verificó que las medidas de los tornillos de la mesa del CCD M4 tuvieran los mismos valores que la última temporada en que fue usado este CCD con el Echelle.
- Durante la noche, con apoyo de J. Herrera se intentó mejorar el foco del guiador, moviendo la lente dentro de éste. Lo mejor que se pudo lograr se muestra en la Figura 1.
- El resto de la noche de ingeniería se cedió a la observadora enturno (M. Peña y estudiantes). Se les mostró el funcionamiento del instrumento y guiador.

Imagen que muestra la forma de la estrella de guiado después de mover la lente del guiador.
