## Reporte de estancia en el OAN-SPM (25 de junio al 6 de julio de 2021)

### Telescopio 2.1m - Observaciones de servicio Echelle

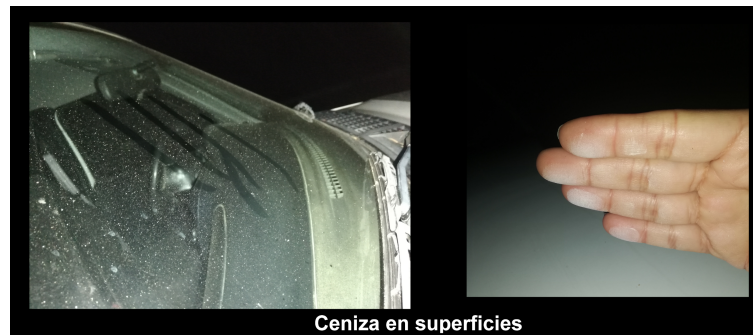
Figure 1: Caída de cenizas la madrugada del 6 de julio 2021.

lado Oeste (véase figura 1). Por la tarde había notado que había un incendio en esa dirección, entonces al sacar mi lámpara y apuntar al cielo, noté que estaba cayendo ceniza (véase figura 2). Procedimos a notificar a los demás telescopios que debían cerrar. Esto fue alrededor de las 1:00 hrs.
