REPORTE DEL ANÁLISIS DE LAS TAPAS NUEVAS DE LA TRAMPA DEL PISO DEL TELESCOPIO DE 2.1 m.

Instituto de Astronomía. Universidad Nacional Autónoma de México.
Km. 103 Carretera Tijuana-Ensenada, Ensenada, B.C., México.

RESUMEN:

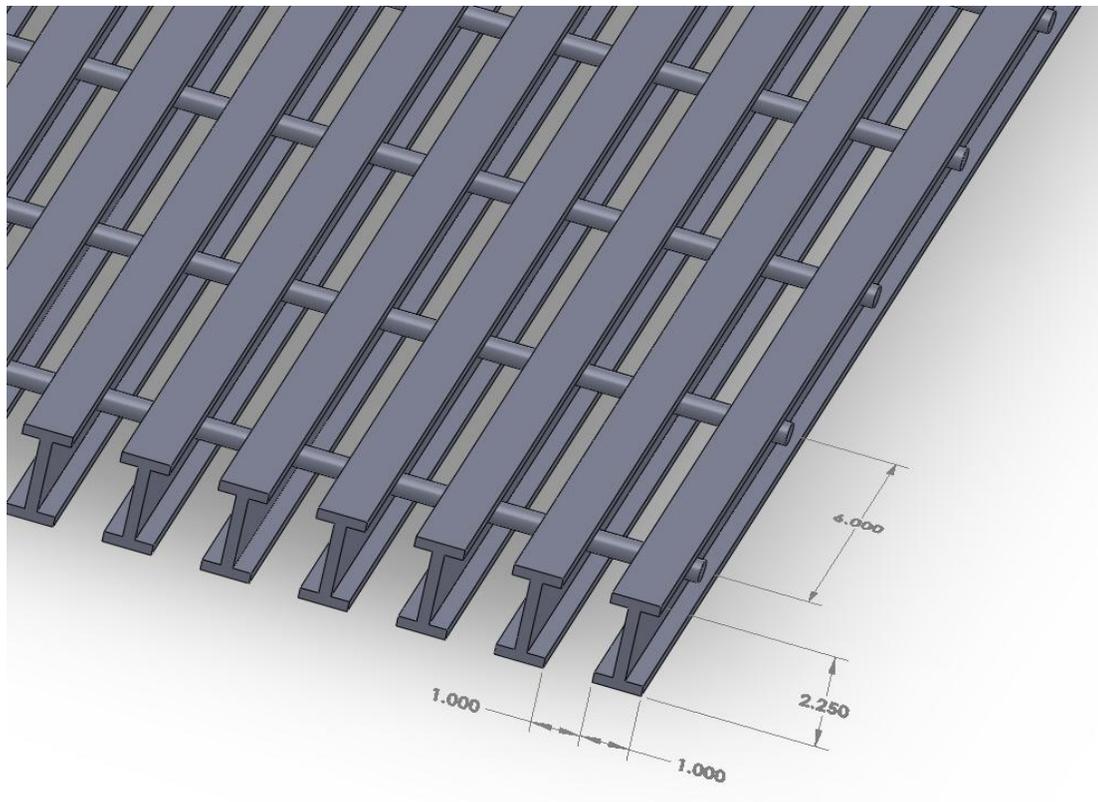
Figura 1: Detalle de la rejilla

La rejilla es de fibra de vidrio y está compuesta por 20 vigas de perfil "I" paralelas entre sí a una distancia de 1" y unidas por 14 barras sólidas de perfil circular de diámetro 0.50", del mismo material, que pasan perpendicular a las vigas I a través de sus almas a cada 6". Ver figura. 1, 2 Y 3. Las dimensiones generales de la rejilla son 84.00" X 39.50" X 2.25" y con un peso de 53 Kg.

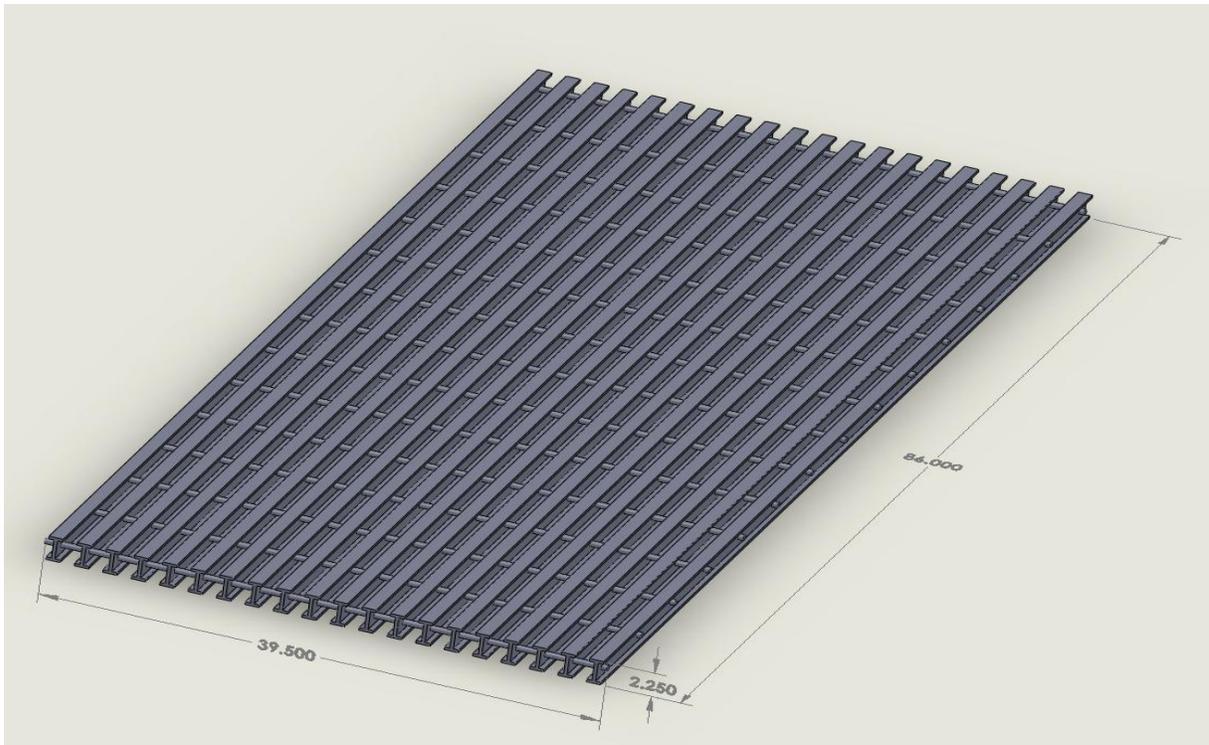
Figura 2: Dimensiones generales de la rejilla

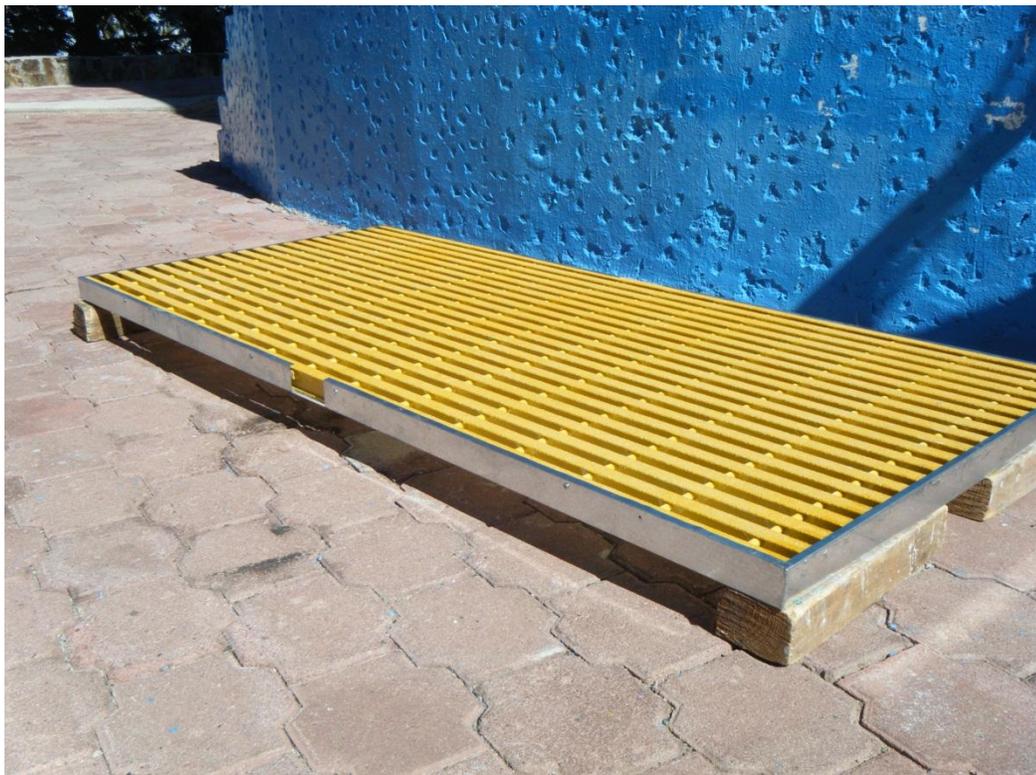
Figura 3: Rejilla en la posición para las pruebas. Se muestra los polines de madera de 4"X3" en los extremos de la rejilla separados entre sí 78". El aluminio que se ve en su periferia únicamente sostiene un acrílico transparente que cubre la superficie inferior de la rejilla.

Para las pruebas se tomaron unos polines de madera de $4''$ X $3''$ los cuales se colocaron en forma paralela a una distancia de $78''$. Sobre estos polines se colocó la rejilla quedando como una viga simplemente apoyada con un claro de $78''$. Véase figura 3

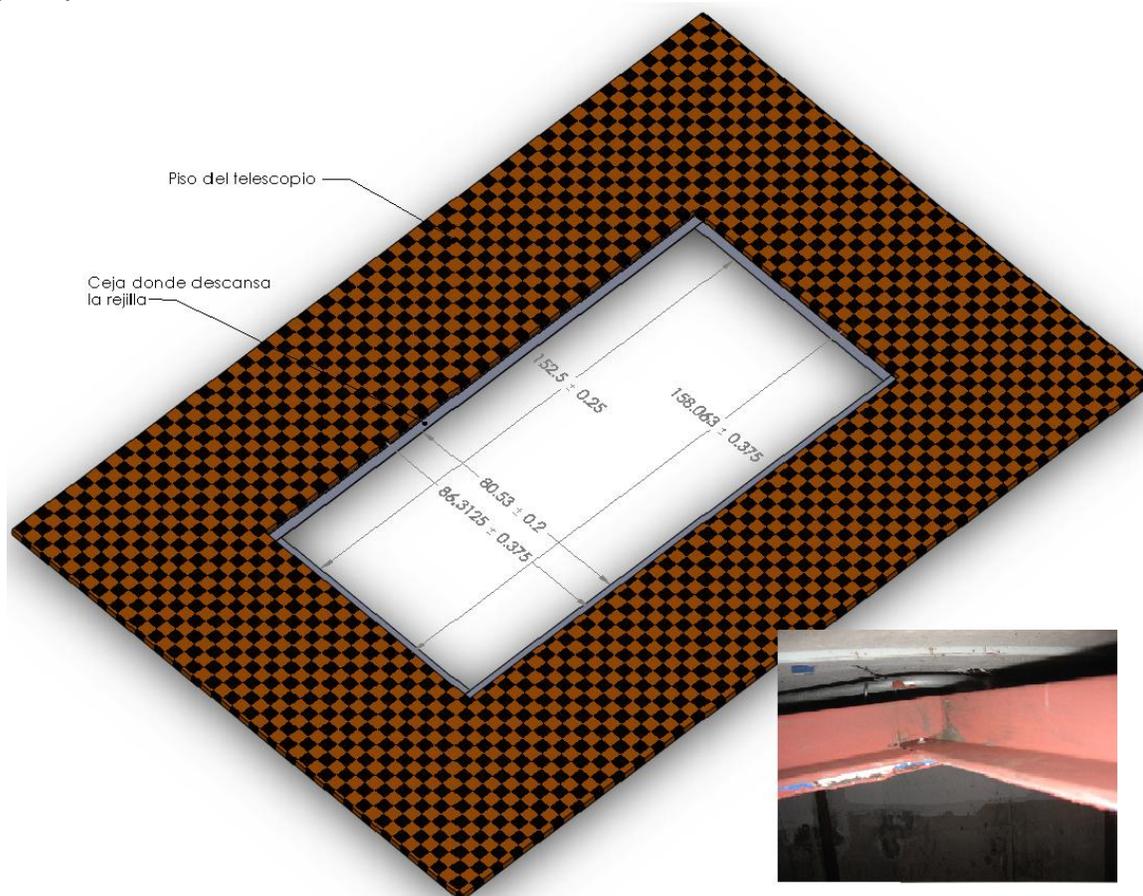
Figura 4: Bastidor de acero estructural que se localiza en el piso del telescopio donde se colocan las rejillas. Se muestra las medidas generales y del claro interno del mismo. En el inserto, foto de viga que sostiene el piso del telescopio.

El bastidor es un marco rectangular de acero estructural que se encuentra en la periferia de cada trampa y sirve para sostener las tapas. Las medidas generales de este son $86.313'' \pm 0.375''$ X $158.062'' \pm 0.375''$ y una profundidad de $2.250''$. El ancho de las cejas es de $3.000'' \pm 0.250''$ hacia dentro del claro y su espesor de $0.250''$, y son parte de las vigas de perfil "L" o ángulo que sostienen el piso del telescopio véase figura 4. Estos ángulos están formados por 2 soleras de espesor $0.250''$ soldadas perpendicularmente.

Las medidas generales del claro interno de la trampa son de $80.530'' \pm 0.200''$ X $152.250'' \pm 0.250''$ aproximadamente, dado que no es un rectángulo perfecto donde descansan las tapas, véase figura 4.

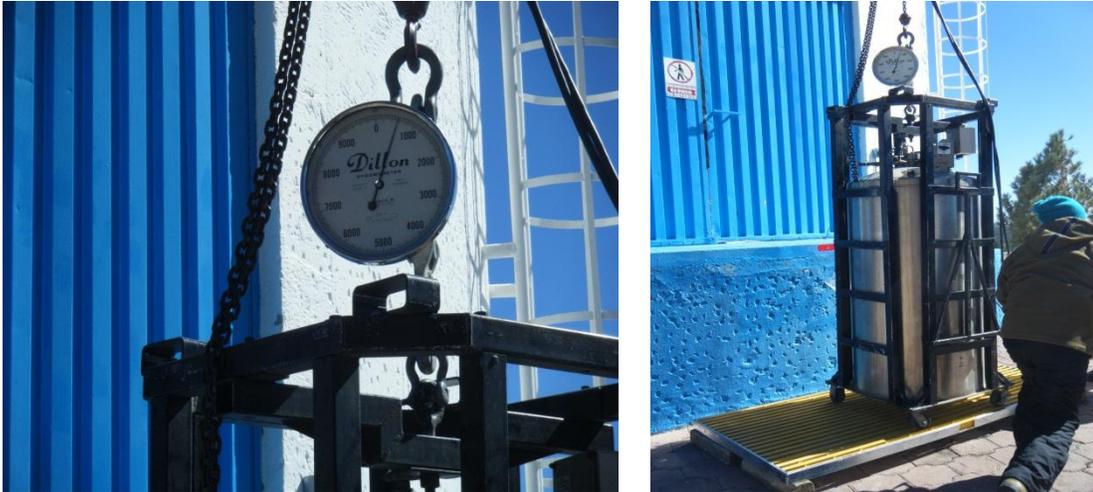
Figura 5: A la izquierda, dinamómetro censando la carga transmitida. A la derecha, tanque de nitrógeno colocado sobre la rejilla.

Se colocó el tanque de nitrógeno al centro de la rejilla, sostenido por un dinamómetro enganchado al garfio del malacate que se localiza en la pluma externa del edificio. Con esta configuración se realizaron todas las pruebas a la rejilla. Véase figura 5.

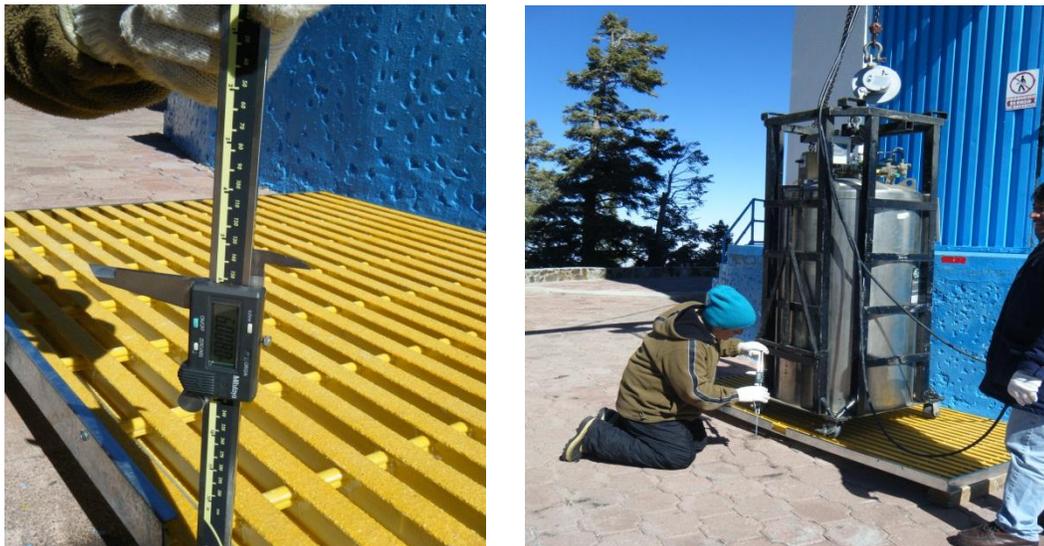
Figura 6: Forma de tomar las deflexiones de la rejilla.

Para medir las deflexiones de la rejilla, con vernier, se tomó como superficie de referencia el suelo y la superficie superior de la rejilla. La superficie de referencia del suelo es de adoquín el cual por su rugosidad nos lanza una incertidumbre de medición de 0.025". El valor de la incertidumbre lo obtuvimos midiendo la altura de la rejilla en varios puntos muy cercanos entre sí, estos datos se promediaron para obtener las condiciones iniciales de la primera prueba. Véase figura 6.

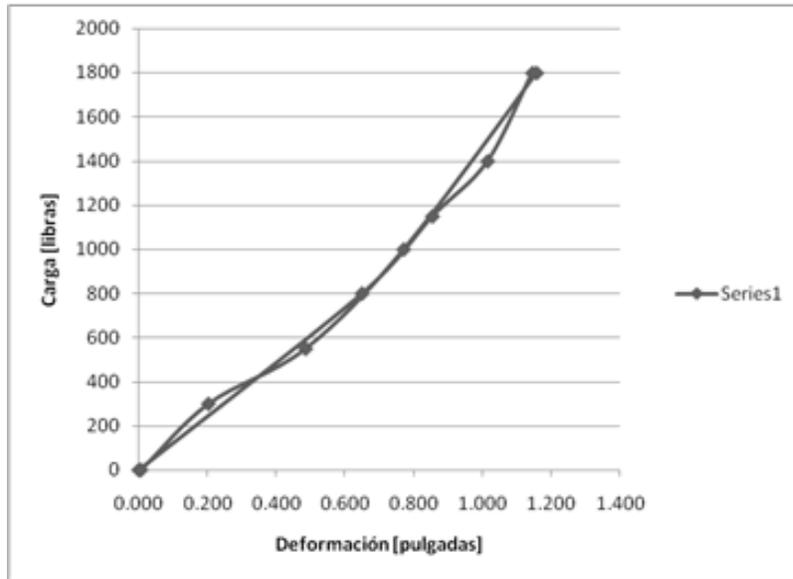
Figura 7: Gráfica de Deformación-Carga de la primera prueba

Los datos de de las columnas 3 (deformación) y la 4 (carga) de la tabla 1, se muestran en forma gráfica en la figura 7. De la gráfica se concluye que el material está trabajando en su rango elástico dado que presenta una pendiente constante y no presenta deformaciones permanentes pues la recuperación del material al quitar la carga se consideró total.

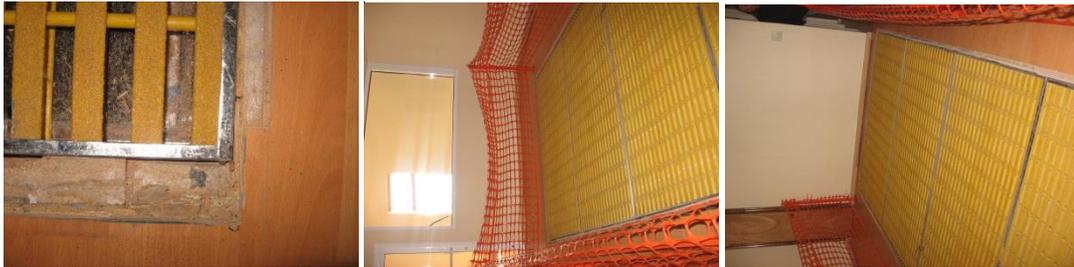
Figura 8: Se muestran fotos de las rejillas trabajando como tapas de la trampa del telescopio 2.1m

Sin embargo, dado que tuvimos la oportunidad de ver las rejillas trabajando como tapas de las trampas del telescopio de 2.1 m, queremos enumerar algunos puntos débiles que presentarían el uso de las mismas, véase figura. 8;

Los dos primeros puntos dan la sensación de inseguridad al caminar sobre las rejillas puestas sobre el bastidor de la trampa, aun con la luz apagada. Esto es debido a que la elasticidad del material es percibida fácilmente por una persona adulta que este sobre la rejilla. El poder visualizar el nivel de abajo cuando se encuentran colocadas sobre la trampa en el piso del telescopio da la sensación de vértigo e inestabilidad. El cuarto punto mencionado, pone en peligro la integridad física del personal que manipule las tapas, dado que este tipo de rejillas no son diseñadas para facilitar el ser quitadas, esto es, la forma de manipularlas en la maniobra de removerlas del bastidor que las contiene en el piso es insegura. En la figura 8, se muestran fotos de las rejillas que forman las tapas de la trampa del telescopio de 2.1m.
