Observatorio Astronómico Nacional San Pedro Mártir

Reporte de Temporada Soporte Observacional

01/02/2024 al 09/02/2024

## Cambio del dispersor cruzado del espectrógrafo Echelle.

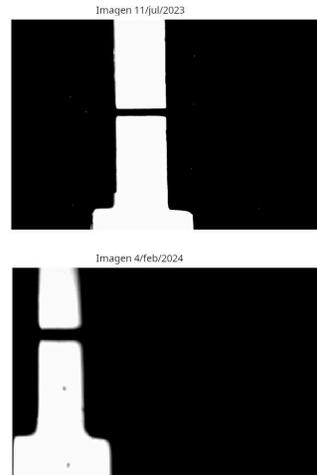
**Figura 1**

3. Se verificó la alineación de la rendija del espectrógrafo Este-Oeste.
4. Se verificó que la cámara del ocular estuviera en foco. Se encontró que la rendija está ligeramente desenfocada y además, la región de la imagen donde se ven los objetos, está movida a una extremo de la imagen. Lo anterior, al compararla con la imagen de una ingeniería anterior (véase Figura 1). Considerando que era la única noche despejada de la temporada, el observador consideró que no era problema para sus observaciones. Se recomienda enfocarla cuando sea posible.

Comparación de la posición de la rendija en la cámara del ocular del Echelle. Imagen de arriba es de una ingeniería del 11 de julio, mientras que la imagen de abajo es de la noche del 4 de febrero 2024.

Es necesario un documento donde se describa cómo enfocar la cámara del ocular. En esta ocasión noté

ligeramente más desenfocada que de costumbre la estrella en la cámara del ocular, esto una vez que se enfocó el telescopio en el espectro.

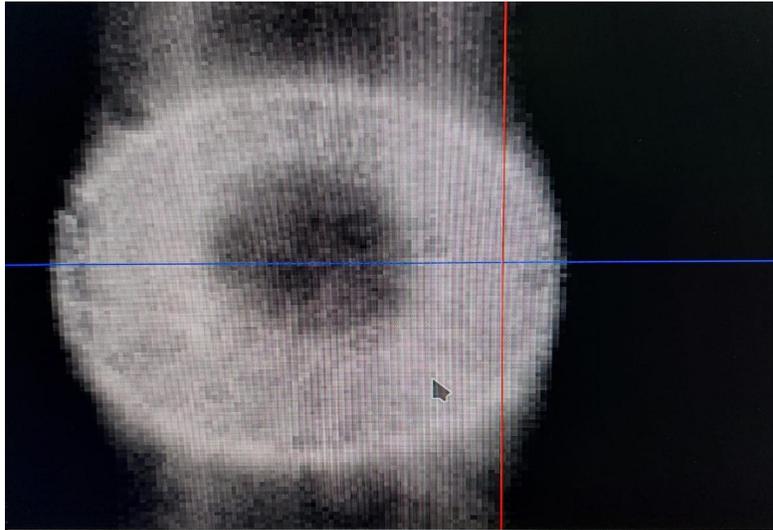
**Figura 2**

1. La imagen de la estrella brillante en el buscador estaba desenfocada y presentaba condensación extrema (véase Figura 2). Con apoyo de A. Landa y L. Ortiz se removió la cámara FLI del buscador norte (tubo azul) y se limpió por dentro la lente de éste (véase Figura 3). Con la limpieza de la lente se pudo remover efectivamente el líquido en el interior, pero la estrella seguía desenfocada. Finalmente, A. Landa, E. Colorado y L. Ortiz colocaron la cámara aproximadamente una pulgada más abajo de su posición original, para poder dejar la estrella enfocada. El líquido encontrado en la lente era nieve derretida que cayó dentro del buscador, durante la nevada del 1 de febrero. Se recomienda cubrir el tubo del buscador por la parte superior con una bolsa negra cuando se coloque la lona sobre el primario.

Imagen del buscador donde se puede ver que la estrella está desenfocada y presenta condensación.

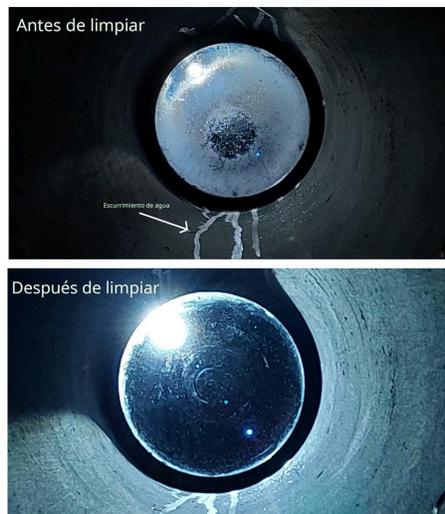
**Figura 3**

Vista al interior del tubo del buscador desde la parte inferior de éste, donde se puede ver condensación en la lente (arriba) y cómo quedó la lente después de limpiarla (abajo).

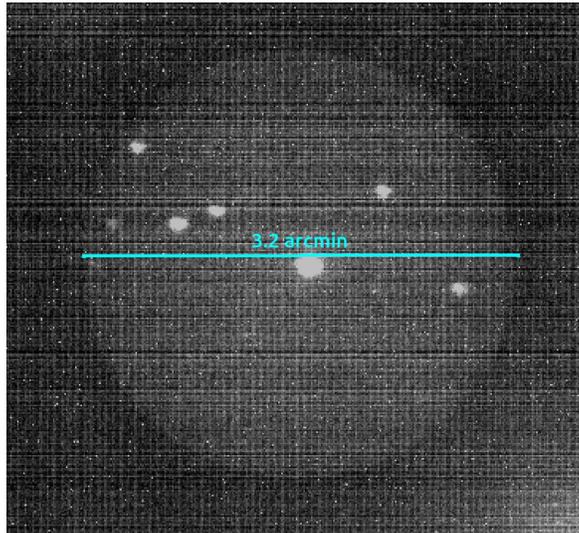
**Figura 4**

3. Las estrellas del catálogo del guiador siguen si coincidir con las que despliega la cámara del guiador. Determiné la escala de placa del guiador. Esta escala de placa es 133 arcsec/mm o 0.715 arcsec/px (binning 4x4), con un campo de visión circular de diámetro 3.2 arcmin (véase Figura 4). Propocioné estos datos a E. Colorado, para ver si esto ayuda a localizar las estrellas de catálogo del guiador.
4. El guiado no fue bueno en los varios intentos que realicé. Después, al leer el reporte de A. Castro noté que los valores ValKP habían cambiado considerablemente. ¿Se sabe por qué? Afortunadamente, el observador si tuvo acceso a esta información con tiempo y usó estos nuevos valores.
5. Las tapas del primario no abren/cierran al usar la opción Open/Close All desde la interfaz.

Campo de visión de la cámara del guiador. La escala de placa es 0.715"/px en binning 4x4.

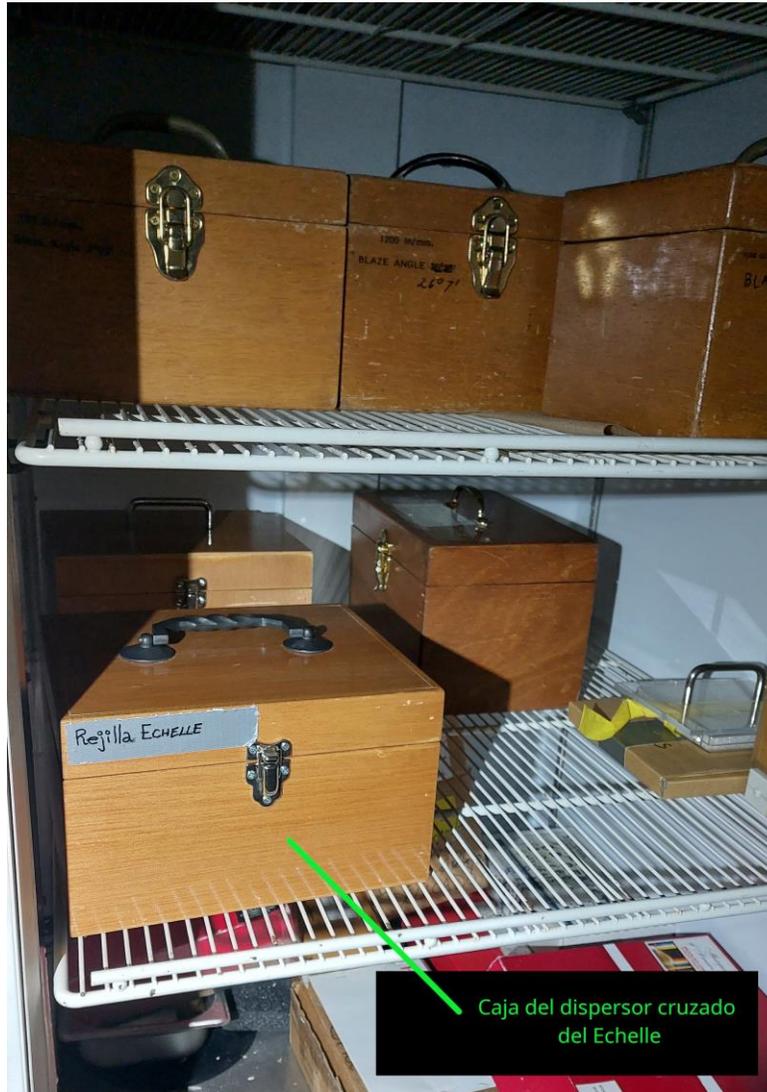
Estos dispersores cruzados se encuentran en el mismo lugar donde son almacenadas las rejillas de difracción del espectrógrafo Boller & Chivens. En la Figura 1, se muestra la caja donde está almacenado el dispersor cruzado que no está actualmente en uso.

**Figura 1.** Caja donde es almacenado el dispersor cruzado del espectrógrafo Echelle.

- Ahora es necesario separar el dispersor cruzado y el dial del ángulo del dispersor cruzado que se muestra en la Figura 4. Para ello, deben liberarse tres tornillos con ayuda de la llave Allen de 5/32. Estos tres tornillos se muestran en la Figura 6. Una vez retirado el dispersor cruzado, éste deberá guardarse en su caja de almacenamiento (véase Figura 1).

- Una vez terminada la instalación guarde en su lugar el material utilizado y el dispersor cruzado en su respectiva caja y llévelo a su lugar de almacenamiento en el segundo piso del Telescopio de 2.1m (véase Figura 1).

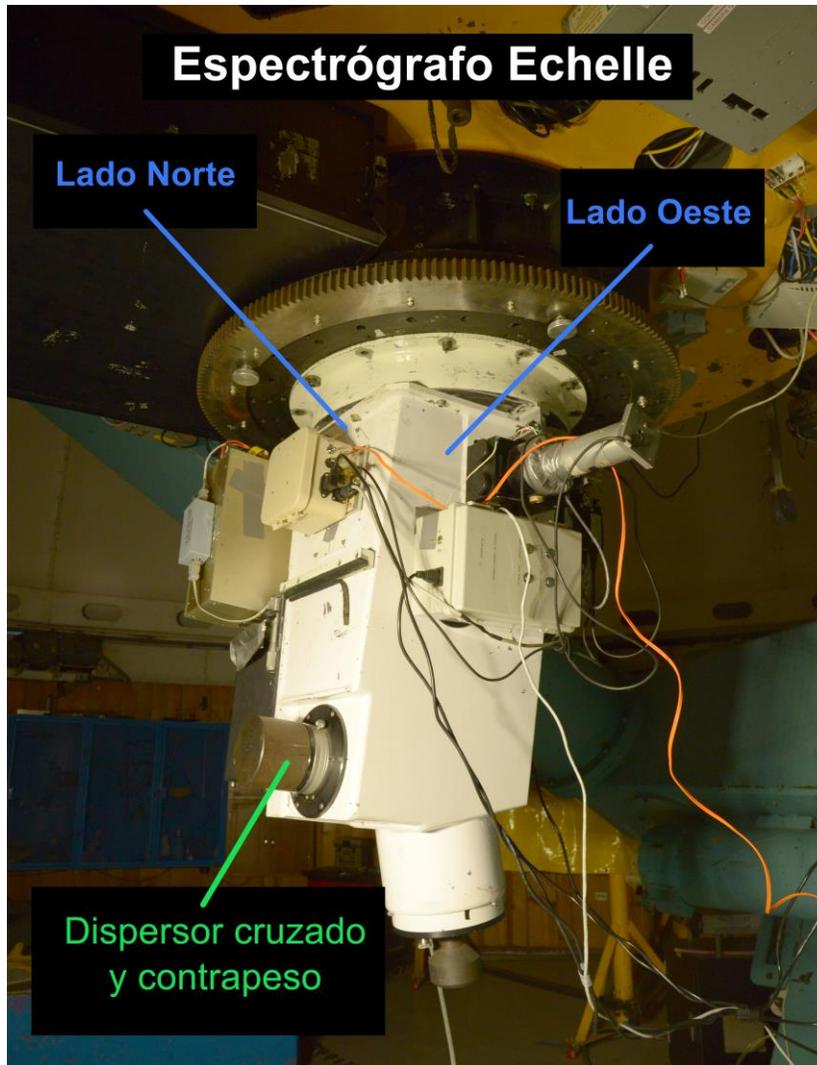
La zona del Echelle donde está instalado el dispersor cruzado se muestra en la Figura 2. El dial de giro del dispersor cruzado y el contrapeso de éste se ubican en el lado del instrumento que da al Norte del domo del Telescopio de 2.1m.

**Figura 2.** Espectrógrafo Echelle instalado en el Telescopio de 2.1m del OAN-SPM.

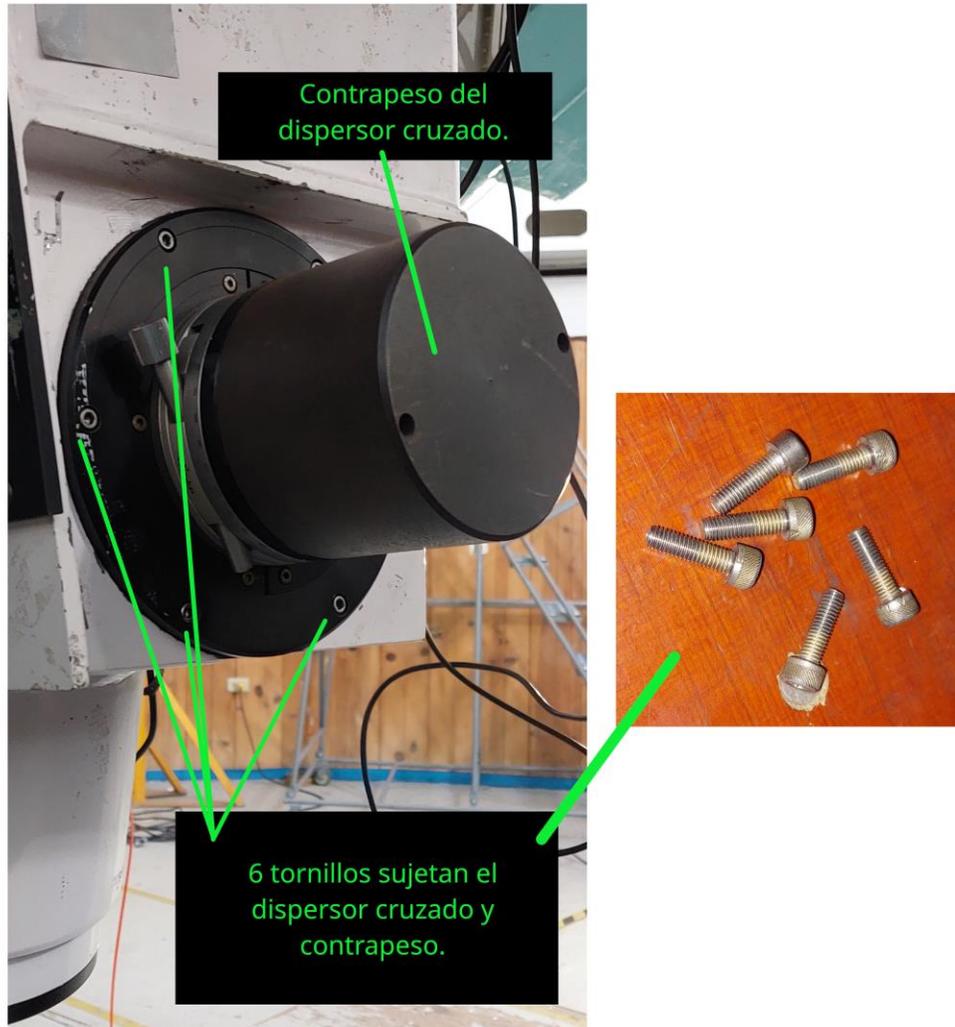
- Mientras una persona sostiene con ambas manos el contrapeso del dispersor cruzado, la otra persona deberá retirar los 6 tornillos que sujetan al mismo con ayuda de la llave Allen de 5/32. El contrapeso y los 6 tornillos que lo sostienen se muestran en la Figura 3.
- Una vez que ha sido retirado el dispersor cruzado y contrapeso, colóquelo sobre la mesita y proteja la rejilla de difracción con su respectiva tapa de acrílico, como se muestra en la Figura 4.

**Figura 3.** Contrapeso del dispersor cruzado y tornillos que lo sujetan al instrumento.

- Sujetar el contrapeso y dispersor cruzado al instrumento con la ayuda de los seis tornillos mostrados en la Figura 3.
- Una vez instalado el dispersor cruzado, se deberá mover el dial del ángulo de la rejilla al valor solicitado para las observaciones. Por ejemplo, en el caso del dispersor cruzado de 300l/mm ángulo blaze 4°18', comúnmente éste se utiliza a un ángulo de 353°20'.

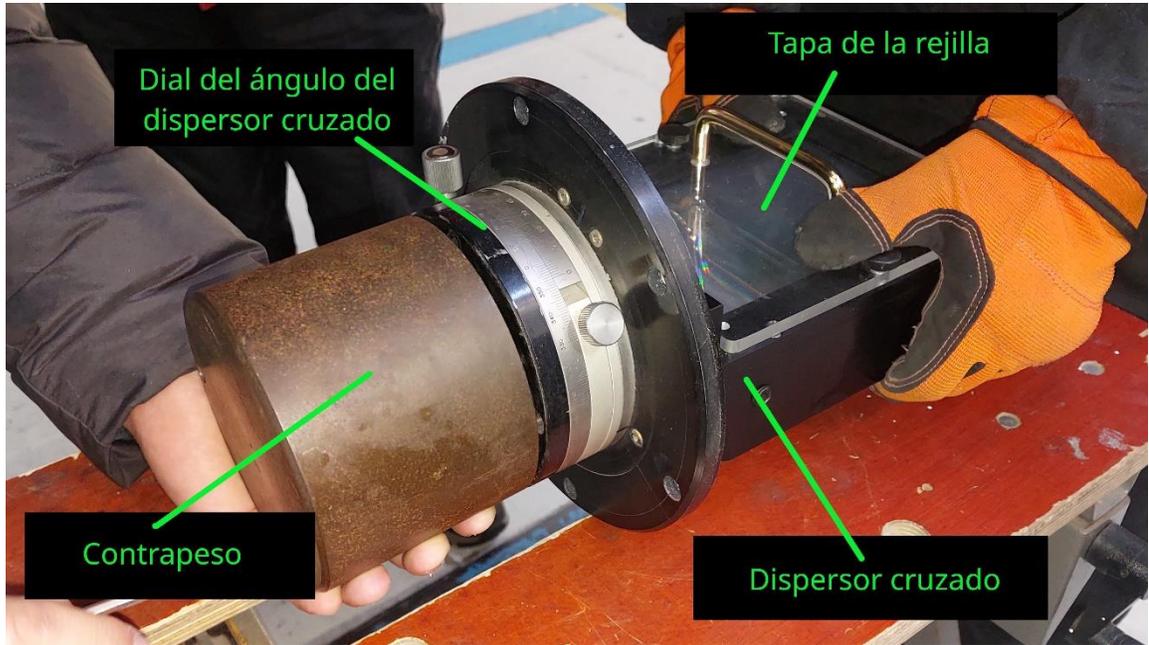
**Figura 4.** Dispersor cruzado y contrapeso retirados del instrumento. La tapa de acrílico protege la rejilla de difracción.

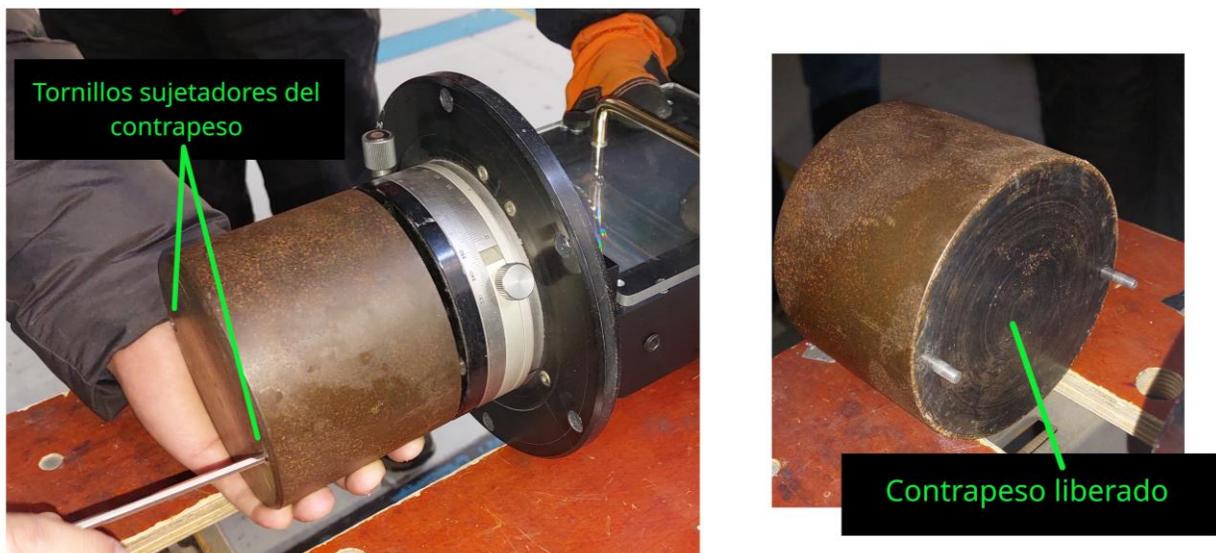
- Para retirar el contrapeso y separarlo del dispersor cruzado es necesario liberar dos tornillos con ayuda de la llave Allen de 5/32. Estos tornillos se encuentran en la parte opuesta al dispersor cruzado. En la Figura 5 se muestra la ubicación de estos dos tornillos y el contrapeso, una vez que ha sido retirado del dispersor cruzado.

**Figura 5. Izquierda:** Ubicación de los dos tornillos que unen al contrapeso con el dispersor cruzado. **Derecha:** Contrapeso una vez separado del dispersor cruzado.

- Con ayuda de los tres tornillos mostrados en la Figura 6, sujetar el dispersor cruzado al dial del ángulo de dispersor cruzado.
- Con ayuda de los dos tornillos mostrados en la Figura 5, sujetar el contrapeso al dispersor cruzado.

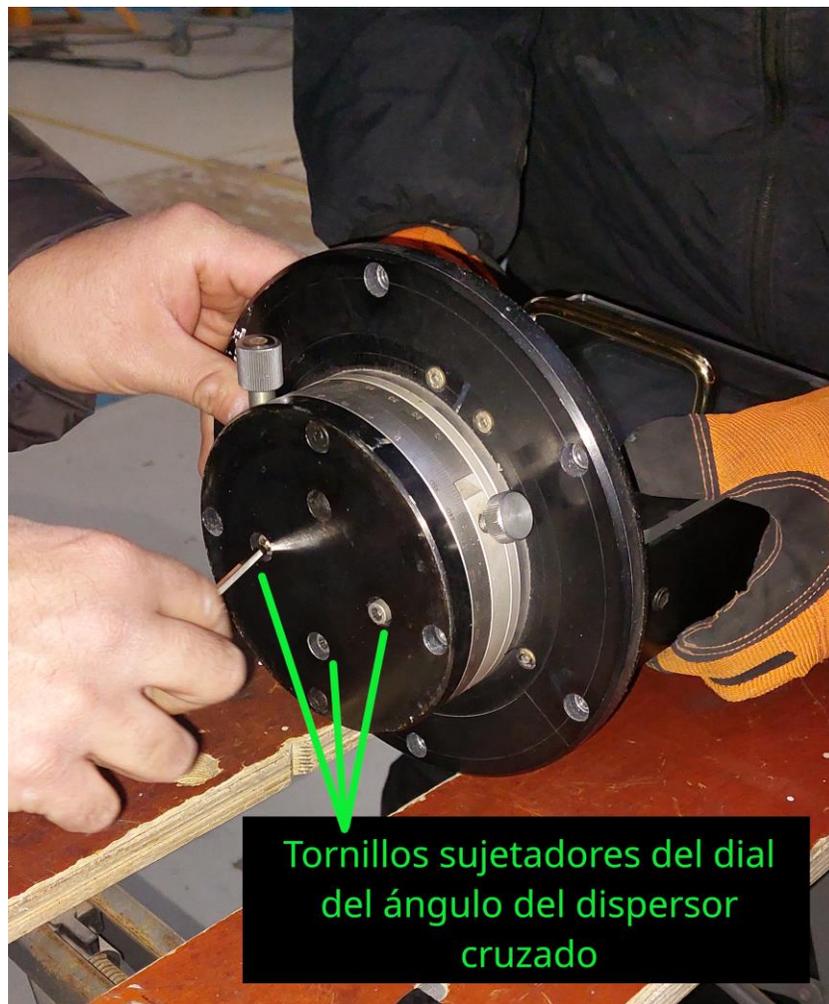
**Figura 6.** Ubicación de los tres tornillos que unen el dial de ángulo y el dispersor cruzado.
