Observatorio Astronómico Nacional San Pedro Mártir

Reporte de Temporada Soporte Observacional

12/07/2024 al 22/07/2024

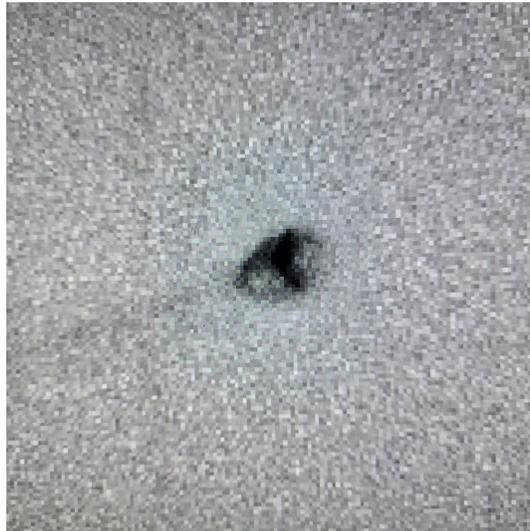
Figura 1.

Forma de la estrella brillante al perder el control de las bolsas del espejo primario.

- **16 julio** - El observador reportó que el difusor se había quedado adentro y para sacarlo picó por error el botón que inicializa la rejilla. Volví a posicionar la rejilla para mostrar las líneas de interés en el CCD. Después me pidió apoyarlo con el enfoque del telescopio y notamos que la forma de la estrella era asimétrica (Figura 1) y, por lo tanto, no era posible enfocar el telescopio. Supuse que eran las bolsas y solicité apoyo a J. Ochoa. Finalmente, lo apoyé a éste enviando el archivo de la celda a la PC que controla las bolsas. El archivo en `usr/local/celda2m/celda_2m` no corría si no hasta que modifiqué el path del wishx de `/usr/bin` a `/usr/local/bin` dentro de este archivo.

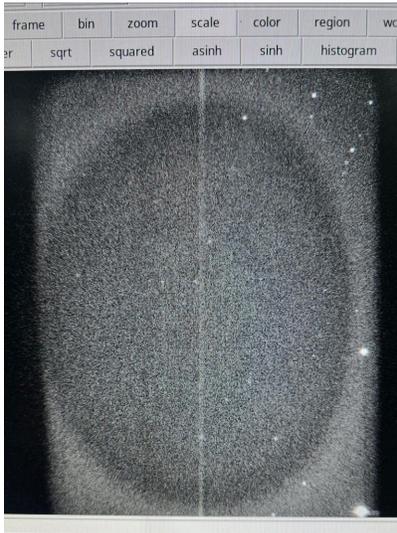
Figura 2.

Anillo extraño encontrado en la imagen que después verificamos se debía a condensación en la ventana del CCD.

- **19 julio** - F. Montalvo me reportó que la imagen se veía "rara" (Figura 2). Supuse que era condensación en la ventana del CCD. Apuntamos a una estrella brillante (Figura 3) y, efectivamente se trataba de condensación. F. Montalvo sopleteó la ventana y verifiqué que la condensación hubiera desaparecido en la imagen de la estrella brillante. Después apuntaron a un objeto y se veía un anillo alrededor de este (Figura 4). Supisimos que era porque el objeto estaba muy cerca de la Luna. El objeto estaba a 38° de la Luna. Le sugerí al observador cambiar a otro objeto y evitar distancias a la Luna menores a 40° . al apuntar a otro objeto más alejado de la Luna el anillo visto en la Figura 4 desapareció.

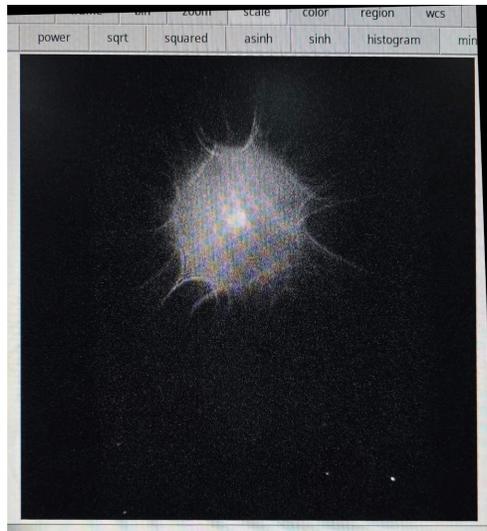
Figura 3.

Imagen de la estrella brillante donde se confirmó la condensación en la ventana del CCD.

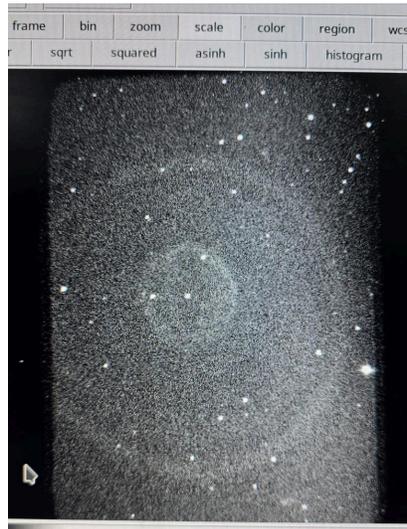
Figura 4.

Anillo formado alrededor del objeto, el cual es debido al brillo de la Luna.

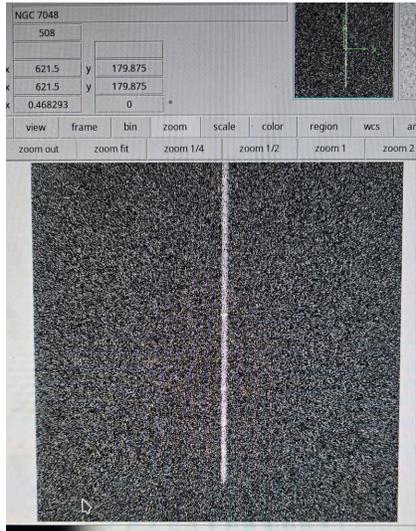
Figura 5.

Imagen de la rendija incompleta.

- **19 julio** - Poco después, el observador notó que la imagen de la rendija 150 micras se veía inclinada. Con apoyo de T. Calvario aliné nuevamente la rendija de 150 micras, aunque me pareció muy extraño que se hubiera desalineado sola. Además, noté que parte inferior de la imagen de la rendija se cortaba (Figura 5). Esto nos hizo pensar que, al momento de sopletear la ventana del CCD se movió ligeramente el espejo diagonal del Mezcal. Consideré que esto no afectaba gravemente las observaciones y podían continuar así el resto de la noche. Le comuniqué esto a Joel Herrera este incidente, para que me diera luz verde para mover el espejo diagonal al día siguiente y volver a enderezar la rendija.

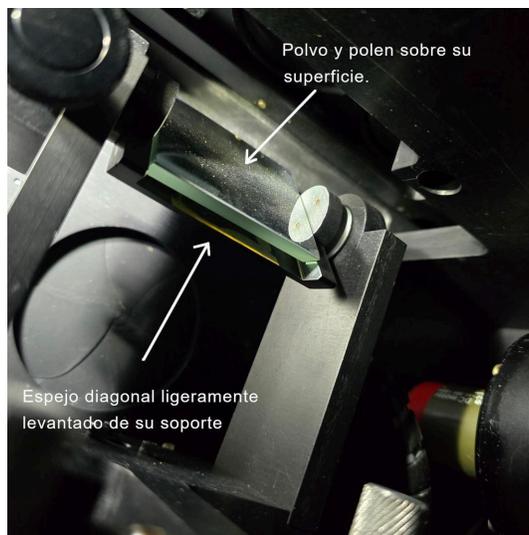
Figura 6.

Espejo diagonal del Mezcal, donde se puede observar que está ligeramente levantado con respecto a su soporte.

- **20 julio** - Por la tarde, a petición de Joel Herrera revisamos el funcionamiento de la charola de rendijas antes de intentar cualquier movimiento del espejo diagonal. Después de varias imágenes de rendija, consideramos que el problema de la noche anterior se debía a un movimiento del espejo diagonal. Además, notamos que el espejo diagonal estaba ligeramente levantado en una de sus esquinas (Figura 6). Entonces, procedí a asentar dicha esquina sobre el soporte del espejo, pero este se deslizó hacia el papel con el que lo estaba sujetando. Lo que sucedió es que el espejo diagonal se despegó de su soporte. Notamos que el pegamento que lo "sostenía" ya estaba viejo y en cualquier momento no muy lejano se despegaría finalmente. Con apoyo de F. Valenzuela limpiamos el espejo diagonal, removimos el pegamento viejo y se colocó con silicón negro nuevamente sobre su soporte dentro del instrumento (Figura 7). Después, realizamos pruebas de imagen de rendija, arcos y del campo del cielo, para verificar que dicho espejo hubiera quedado posicionado correctamente. Todas las imágenes obtenidas lucían normal. El resto de la temporada no se reportaron fallas.

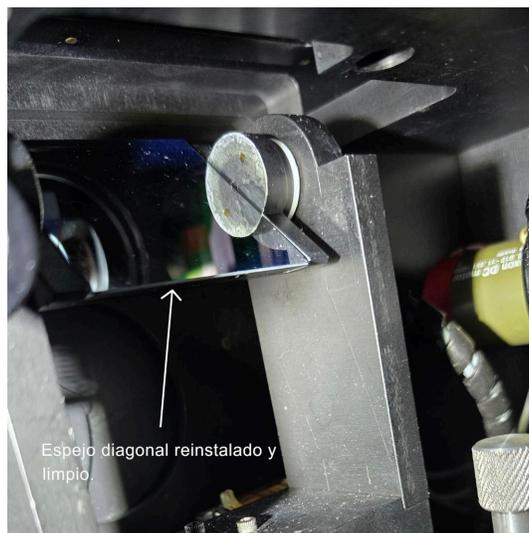
Figura 7.

Espejo diagonal después de la reinstalación y limpieza.

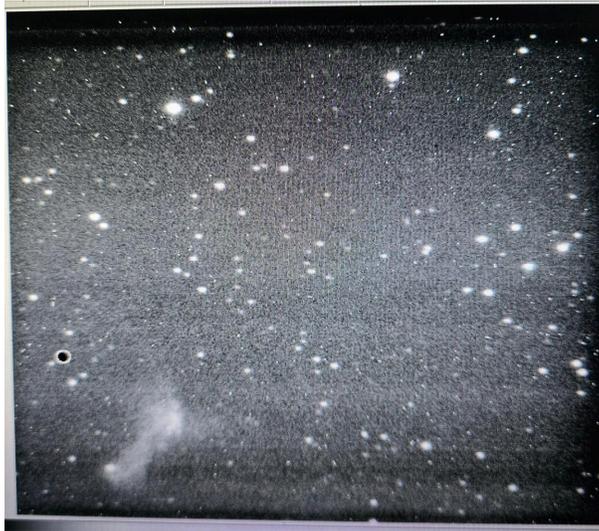
Figura 8.

Franjas oscuras encontradas en la imagen con el uso del filtro NII.

- **16 julio** - El observador reportó unas franjas oscuras únicamente en las imágenes del filtro NII 6583A (Figura 8). Considerando los problemas de posicionado del filtro, primero verifiqué que efectivamente estuviera posicionado en ese filtro sacando la rueda. Luego mandamos a otro objeto y deje exponiendo. Las franjas horizontales oscuras continuaron apareciendo el resto de la noche. Estas franjas me parecían ruido en las imágenes y no alguna obstrucción en el camino óptico. Solicité a los electrónicos en turno que verificaran si había algún ruido interfiriendo con el CCD.

- **17 julio** - F. Díaz y T. Calvario revisaron que no hubiera fuentes introduciendo ruido en el detector (véanse sus reportes para más detalles de lo encontrado). Durante la noche, con el observador verificamos si se seguían presentando las franjas oscuras en las imágenes del filtro NII y esta vez no aparecían en las imágenes. Este problema no volvió a presentarse el resto de la temporada.

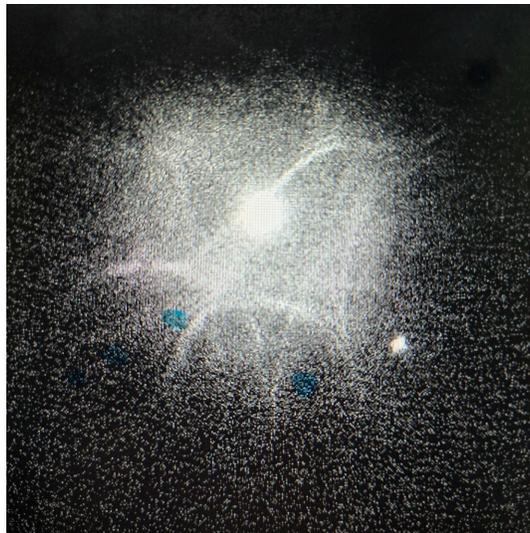
Figura 9.

Patrón de condensación en la imagen de la estrella brillante.

- **18 julio** - Por la tarde, con apoyo de F. Valenzuela se removió la lona, se desancló el telescopio y se rellenó el CCD M4.
- **18 julio** - Por la noche, el observador reportó que la cortina se quedó a medio camino y la interfaz de Open All se quedó desplegando el mismo mensaje. Con apoyo de F. Valenzuela se abrió manualmente la cortina. Apagué la consola y reinicié la interfaz de Open All. Después buscamos el cenit porque la estrella brillante no cayó dentro del campo del buscador. El "find cenit" funcionó bien. Después, al apuntar a una estrella brillante, noté que la estrella brillante presentaba condensación (Figura 9). Con apoyo de F. Valenzuela y J. Ochoa sacamos la rueda de filtro y sopleteamos la ventana del CCD. Fue necesario hacerlo un par de veces. Dejamos al observador obteniendo datos.

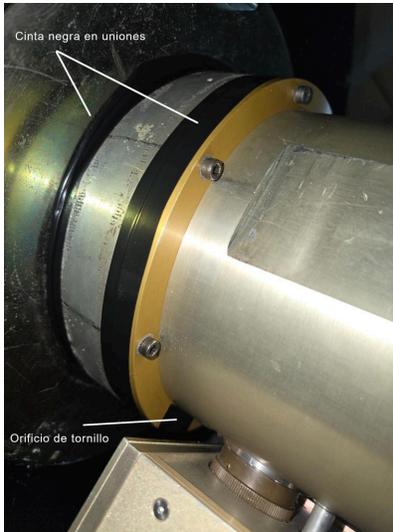
Figura 10.

Por la mañana, F. Valenzuela y T. Calvario habían instalado el CCD M5. A las 21:00 hrs el CCD M5 ya estaba a su temperatura óptima. Entonces, aproveché para obtener las imágenes necesarias para caracterizarlo nuevamente, después de la limpieza al sensor y cambio de la ventana del CCD realizada por J. Herrera en días previos. Al inicio de la noche, al dar Open All la interfaz se cerró sola, pero siguió ejecutando el Open All, solo que la cortina se quedó a medio camino, aunque no abrió las tapas del primario. Abrí la cortina manualmente y noté que ya no hacía ruidos como los días anteriores. F. Valenzuela había checado las ruedas de la cortina un día antes. Al tomar flats de domo noté mucha filtración de luz en la imagen de CCD. Tapé con cinta negra toda la base del CCD y uniones (Figura 10). También un orificio sin tornillo en el lado norte de la mesa del CCD.

Las filtraciones de luz disminuyeron, pero no por completo. Esto hace que los campos planos de domo no sean realmente planos y, por lo tanto, sin utilidad para el observador.

Lugares donde coloqué cinta negra para evitar filtraciones de luz de la lámpara de domo en la imagen de CCD.

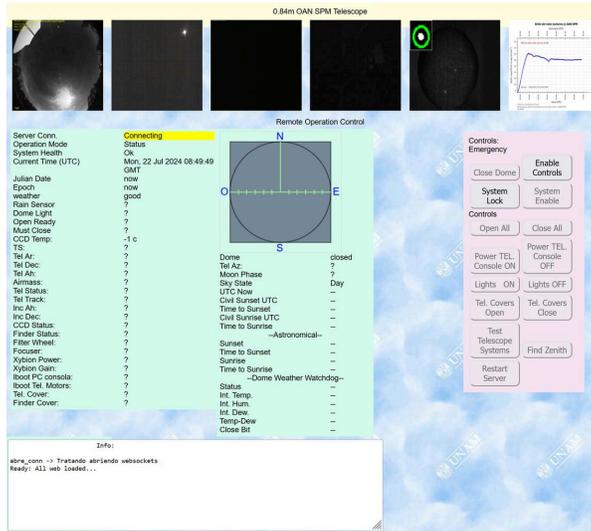
Figura 11.

La interfaz de operador del sistema remoto sigue sin desplegar valores (Figura 11). Esto ha sido así al menos desde los últimos dos meses. Liga: <http://132.248.4.159:50/~remoto/operador/> Es importante que esta página funcione bien, ya que, entre otras cosas es aquí donde bloqueamos el sistema, por ejemplo, cuando ponemos la lona al telescopio. Otro ejemplo es que, al dar clic en "Enable Controls" y dar clic en "Lights ON" no hace nada. Se recomienda revisarla.

Página del operador del sistema remoto, donde se muestra que no despliega información.
