## PROCEDIMIENTOS TÉCNICOS INTERNOS DEL OBSERVATORIO ASTRONÓMICO NACIONAL DE SAN PEDRO MÁRTIR

### Procedimiento de limpieza del CCD Marconi 5.

**PTI-OAN:0027**

Este documento describe el procedimiento de limpieza llevado a cabo en el detector CCD (Charge-Coupled Device) Marconi 5 (Ref. 1) del observatorio astronómico Nacional. En este caso el detector sufrió daños debido a la aparición de manchas microscópicas en su superficie de silicio, cuyo origen no pudo ser determinado (Figura 1). El mismo detector ya había tenido problemas previos debido a que una estructura que enmarca al CCD se encontraba perdiendo trozos de pintura en forma de cascaras, en algunas ocasiones estos fragmentos se llegaron a depositar sobre el CCD y en su momento fueron limpiados. La única hipótesis que tenemos del posible origen de las manchas repentinas es que esta contaminación se hubiese encontrado atrapada en la pintura y al resquebrajarse, esta haya sido liberada condensándose sobre el CCD. El objetivo principal de este procedimiento fue eliminar estas manchas sin causar daños a los delicados filamentos de oro conectados a la superficie de silicio ni a la superficie misma. Además, se aprovechó la opor

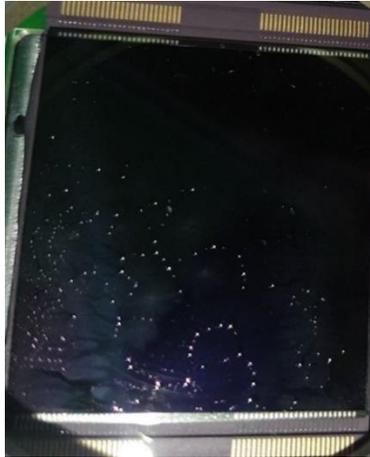
La limpieza de la superficie de un CCD es una tarea crítica en aplicaciones científicas y astronómicas, ya que cualquier contaminante en la superficie del CCD puede afectar negativamente la detección de fotones. En la figura 1 se puede ver el estado en que el CCD fue encontrado la mañana del 9 de abril del 2023, este se encontraba instalado en el telescopio 84cm.

**Figura 1:** CCD Marconi 5 antes del procedimiento de limpieza. A la izquierda se pueden ver los patrones de gotas sobre el CCD.

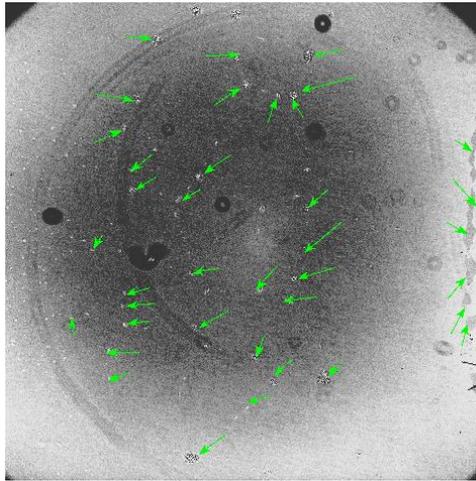
La Figura 2 muestra una imagen del campo plano. Las formas circulares fueron reportadas por el astrónomo en turno como aparentes cabellos, sin embargo, una revisión determinó que no había tal y que esto era producto de rayones circulares en la ventana del CCD. Por la mañana el grupo técnico encontró la situación mostrada en la figura 1. Se le realizó el vacío a la botella criogénica pensando en que se podría evaporar la contaminación, pero esto no ocurrió, por lo tanto, se retiró el CCD de operación para una revisión posterior en Ensenada.

**Figura 2.** Imagen de campos planos tomados con el CCD en el telescopio la madrugada del 9 de abril del 2023, las líneas largas son producidas por un rayón en la ventana del CCD. Las donas son producidas por polvo en la parte exterior del CCD y los puntos señalados con flechas verdes son algunas de las manchas y gotas que aparecieron en la superficie sensible.

*Nota 1: Como algo adicional a esta limpieza se hace notar que la ventana del CCD cuenta con unos rayones circulares (figura 2) que hacen parecer que tienen un cabello. Esta ventana debe de reponerse.*

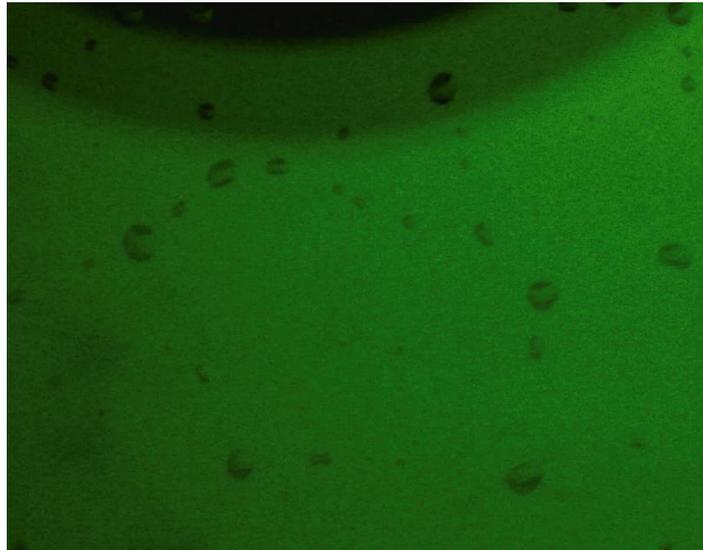
Una de las preocupaciones que teníamos cuando el detector resultó contaminado era la naturaleza de los defectos que veíamos los cuales presentaban un aspecto de burbujas en la película antirreflejante o gotas de algún líquido. En la figura 3 pueden verse estos elementos al ser iluminamos con una fuente de luz monocromática de mercurio.

**Figura 3.** Gotas microscópicas de contaminante sobre el CCD

La intención de utilizar esta lámpara era buscar patrones de interferencia en lo que parecían gotas, sin embargo, no se detectó interferencia debido a que las gotas eran demasiado grandes y posiblemente los anillos al ser de alta frecuencia no eran visibles.

Otra de las cosas que nos tenían intrigados es que este líquido o contaminante no se evaporaba al realizarle vacío a la botella criogénica, por lo tanto, supusimos que se trataba de un tipo de aceite, este sería muy difícil de remover a menos que fuera soluble en alcohol. Por lo tanto, decidimos a hacer una prueba para verificar esto.

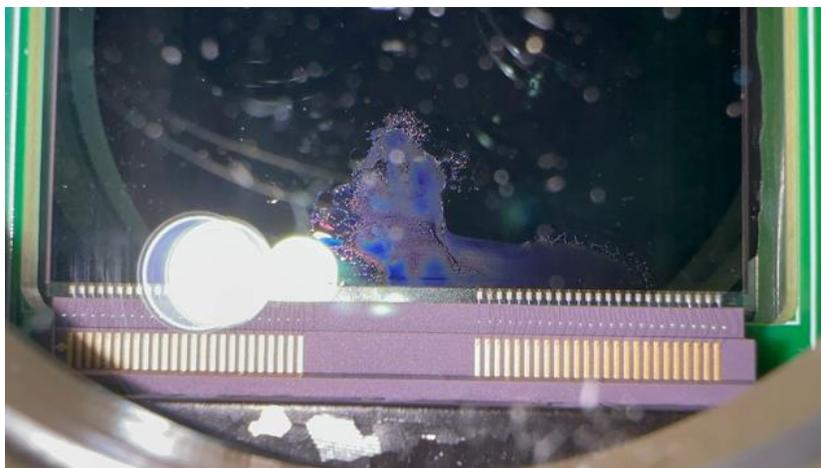
- Utilizando una pizca de algodón impregnada en alcohol de alta pureza (99.99%), se aplicó una suave presión sobre la superficie de silicio. Las gotas se disolvieron rápidamente, lo que confirmó que eran solubles en alcohol. La siguiente figura nos muestra el efecto provocado, el líquido se extendió por la superficie creando una película muy delgada (Figura 4).

**Figura 4.** Detalle de la superficie del CCD manchado con el contaminante al ser disuelto por el alcohol isopropílico.

Dado que se confirmó la solubilidad de las manchas en alcohol, se optó por realizar una limpieza más profunda utilizando microgotas de alcohol atomizado. Para este fin, se utilizó un aspersor ultrasónico con un piezoeléctrico (figura 5) para generar las microgotas de alcohol. Este dispositivo garantizó la uniformidad y tamaño de las gotas. El procedimiento se llevó a cabo de la siguiente manera:

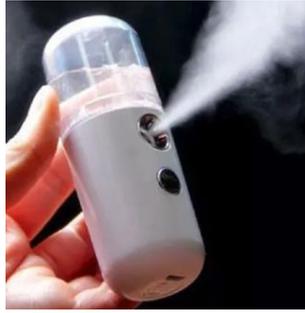
**Figura 5:** Imagen del aspersor con piezoeléctrico con un chorro de niebla formada con gotas microscópicas.

- El criostato se colocó verticalmente para facilitar el acceso a su superficie la cual quedó también vertical. Durante todo el procedimiento, se utilizaron cubrebocas y guantes para evitar la contaminación del entorno.
- Se utilizó un humidificador electrónico (Figura 5) para atomizar el alcohol de alta pureza (99.99%). Este dispositivo generó gotas extremadamente pequeñas y uniformes de alcohol. El humidificador contiene un elemento piezoeléctrico que, cuando se somete a una corriente eléctrica, genera vibraciones mecánicas de alta frecuencia. El humidificador también contiene un pequeño depósito de líquido, en este caso, alcohol isopropílico. Las vibraciones piezoeléctricas inducen ondas de presión en el líquido, lo que provoca su descomposición en pequeñas partículas en forma de una niebla muy fina, ligera y direccionable.

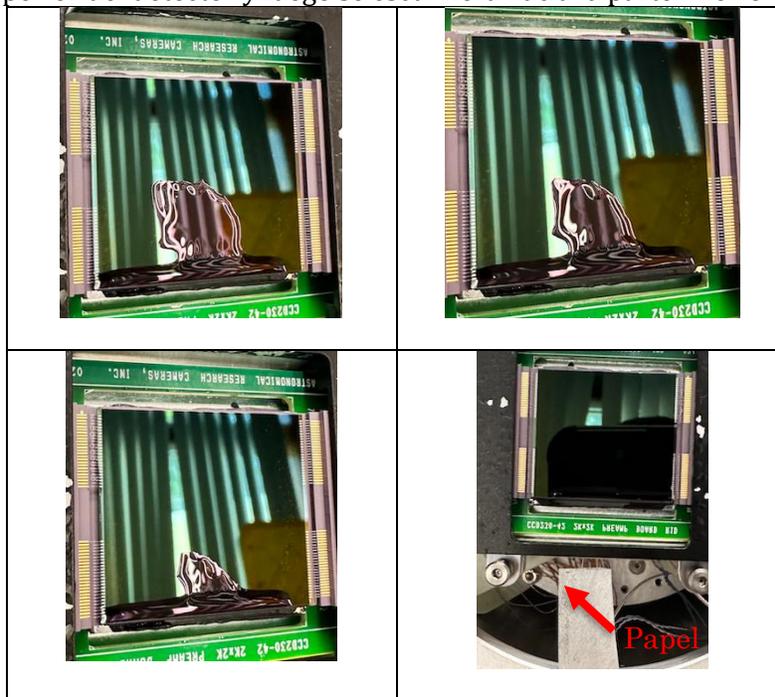
**Figura 6.** Detalle de la capa de alcohol isopropílico arrastrando la contaminación al irse por gravedad a la parte inferior. Las gotas acumuladas eran absorbidas manualmente con papel de limpieza Kodak.

- El aspersor se colocó frente al CCD, lo que permitió que el alcohol atomizado se acumulara en la parte superior del detector y luego se escurriera hacia la parte inferior (Figura 6).

- Un pedazo de papel (Lens Cleaning Paper de Kodak) se utilizó para tocar suavemente las gotas de alcohol que colgaban en la parte inferior, lo que favoreció la eliminación de la suciedad al absorber el alcohol fuera del área del silicio. Usualmente en el observatorio hemos utilizado otro tipo de papel como los Kimwipes de la marca Kimberly-Clark, sin embargo, para esta tarea no son adecuados porque liberan pelusas que terminarían flotando en el aire y finalmente adheridas a la superficie del CCD.

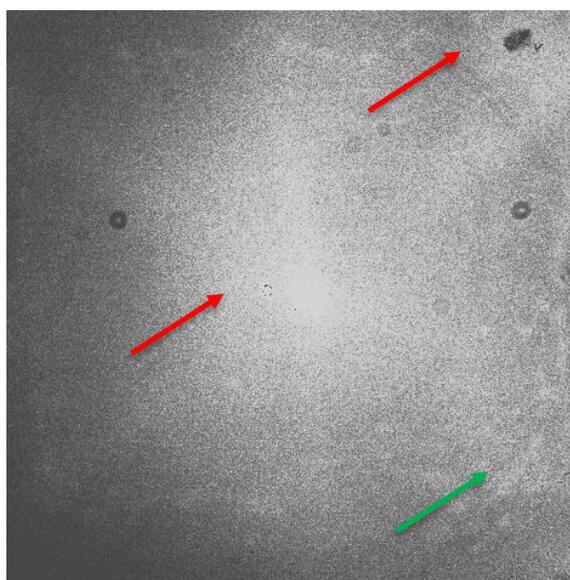
Tras completar el proceso de limpieza, se realizaron pruebas al CCD Marconi 5 para evaluar su funcionamiento. Los resultados de las pruebas demostraron que el procedimiento de fue exitoso, ya que las manchas desaparecieron casi por completo sin afectar otros componentes críticos del detector. La figura 7 muestra un campo plano en el filtro I, en este filtro los detalles resultaron más claramente visibles. En la figura se puede percibir una marca en el fondo muy tenue, el contraste fue ajustado de la manera en que pudiera verse mejor. Esta mancha podría ser removida con más lavadas sin embargo esto no es visible a simple vista.

**Figura 7.** Detalle del campo plano tomado con el CCD en el telescopio después de la limpieza. Las donas son producidas por el polvo sobre la ventana del CCD. Aún quedan algunos rastros de contaminación (Flechas rojas), pero son muy pocos en comparación al estado inicial. Además, ahora existe una marca de agua en el fondo muy difícil de ver (Flecha verde).

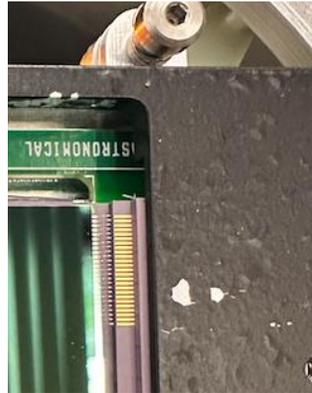
Se aprovechó para la remoción de la pintura resquebrajada (Figura 8), para esto no fue posible quitar la pieza metálica que contiene a la pintura porque los tornillos de sujeción se extienden a través de varios elementos y se requeriría desarmar todo para liberarla.

**Figura 8.** Detalle de la pintura que se estaba desprendiendo del marco de soporte del CCD.

Por este motivo se optó por utilizar cinta para ductos, pegándola con mucho cuidado sobre la pieza y se optó por removerla con suavidad para arrancar la pintura. El trabajo se pudo realizar sin soltar cascara de pintura sobre el CCD. En la figura 9 se muestra la secuencia de la limpieza.

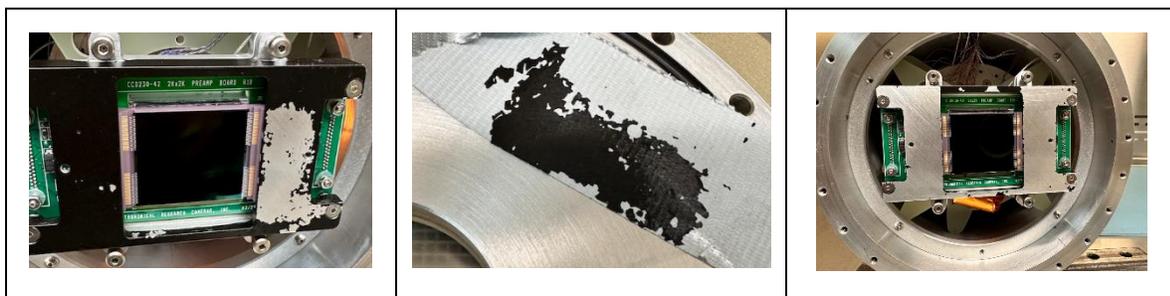
**Figura 9.** Detalle de la pintura arrancada del marco de soporte del CCD. Esta operación requirió varios intentos cambiando en cada iteración la cinta usada por cinta nueva.
